## AVIS DE SÉCURITÉ URGENT

Microscopes opératoires Leica M525 F40

Identificateur FSCA : CAPA-2017-05-001-H

Respect des avertissements requis pendant le transport et le positionnement dans la salle opératoire du M525 F40

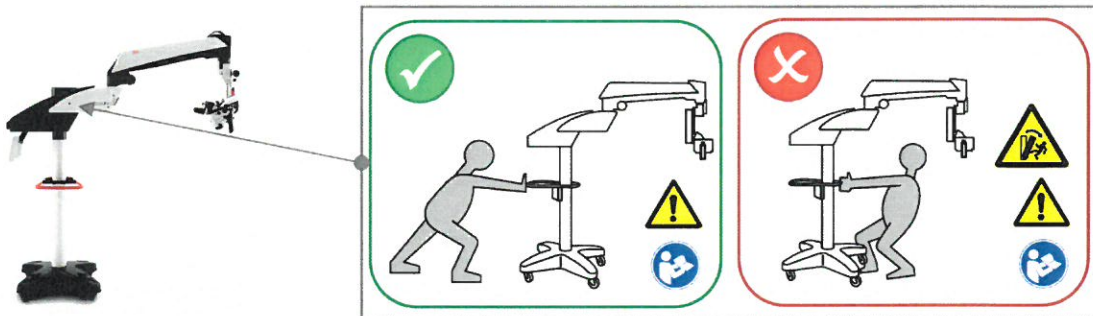
Nouveaux autocollants d'avertissements supplémentaires pour le positionnement dans la salle opératoire (par ex. pour les petites distances, à l'intérieur d'une pièce) :

Figure 1a : le M525 40 en position d'utilisation

Figure 1b et 1c : Étiquettes d'avertissement pour le positionnement du Leica M525 F40 dans la salle opératoire (nouvelles, en supplément)

La présente a pour but de vous informer que Leica Microsystems a introduit des autocollants d'avertissement supplémentaires sur le Leica M525 F40 (voir figure 1a, 1b, 1c). Par ailleurs, Leica Microsystems fournit pour le M525 F40 un "guide de référence rapide pour le transport et le positionnement dans la salle opératoire" qui peut être fixé à l'instrument (voir annexe 1).

Un représentant Leica Microsystems prendra contact avec votre entreprise pour déterminer le nombre d'autocollants nécessaires et de "guides de référence rapides pour le transport et le positionnement dans la salle opératoire" et apposer les autocollants d'avertissements sur vos instruments.

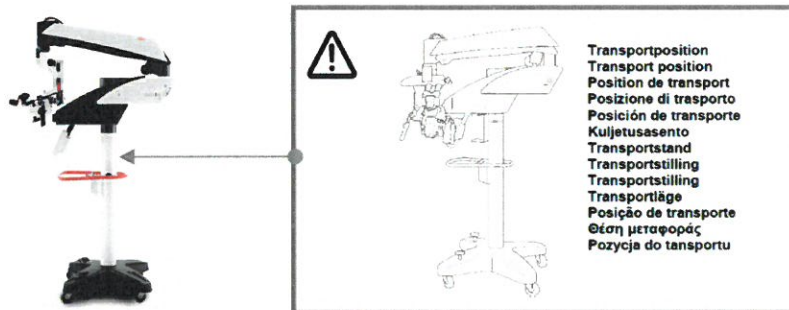
Étiquettes d'avertissement existantes pour le transport (par ex. pour de grandes distances, d'une salle à l'autre) :

Figure 2a : M525 F40 en position de transport

Figure 2b : Étiquette d'avertissement Leica M525 F40 pour la position de transport (existante)

Vous pouvez continuer à utiliser votre système conformément aux instructions du mode d'emploi de votre M525 F40. Veuillez-vous assurer que seul le personnel formé utilisera votre M525 F40 afin de veiller à un transport, un positionnement et une utilisation de l'instrument conformes au mode d'emploi (voir figures 1a, 1b, 1c et 2a, 2b).
