## Information de sécurité perfuseurs Didactic

*Etainhus, le 27 novembre 2017*

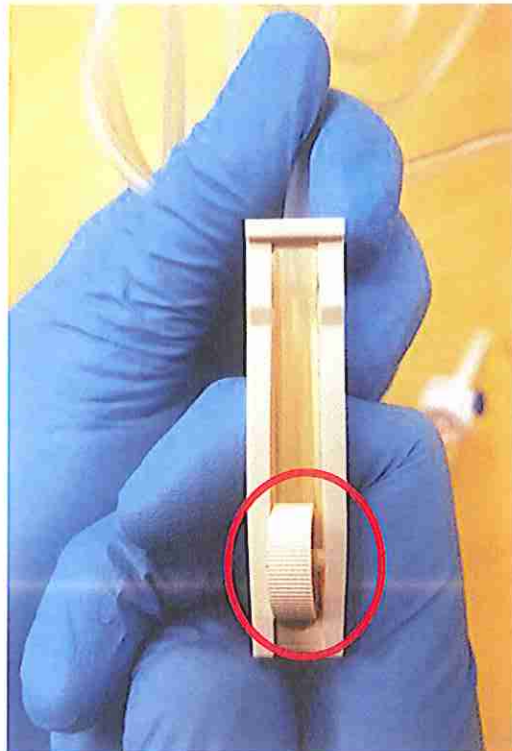
Nous avons identifié une difficulté de clampage pouvant affecter certains de nos perfuseurs. Après investigations poussées, il s'avère que la roulette du régulateur de débit peut se désengager partiellement de son rail sur un côté, réduisant de la sorte son efficacité.

Voici l'illustration du phénomène rencontré :

Ce phénomène est toutefois aisément détectable au déblistérage, à vide, avant utilisation, en suivant les consignes ci-après :

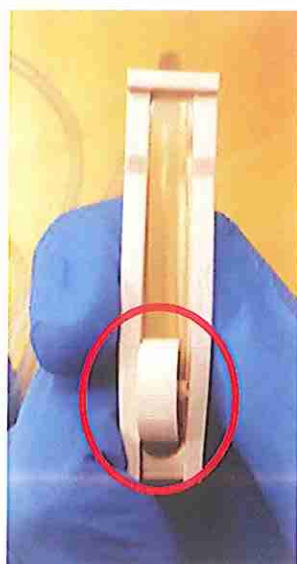
**Non conforme**

Si lors de cette vérification, la molette présente le défaut en question, le dispositif doit être écarté et il convient d'en utiliser un autre, à vérifier suivant ce même protocole. Voici pour rappel l'illustration d'un produit non conforme suite au test présenté :

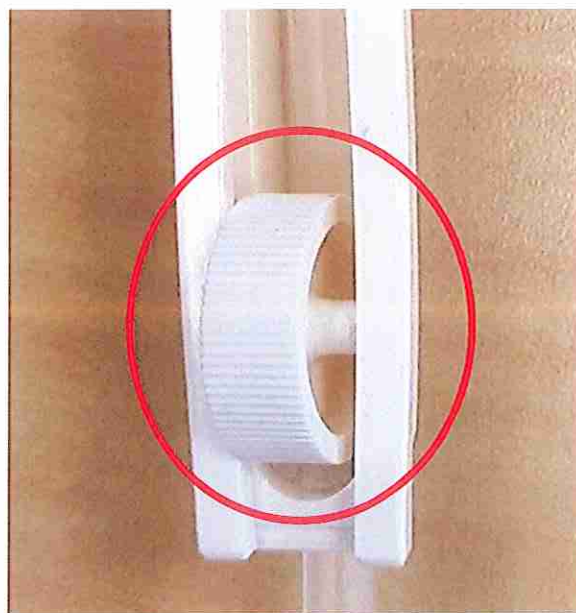
**Non conforme : la roulette est "de travers",  
la partie droite est sortie de son axe**

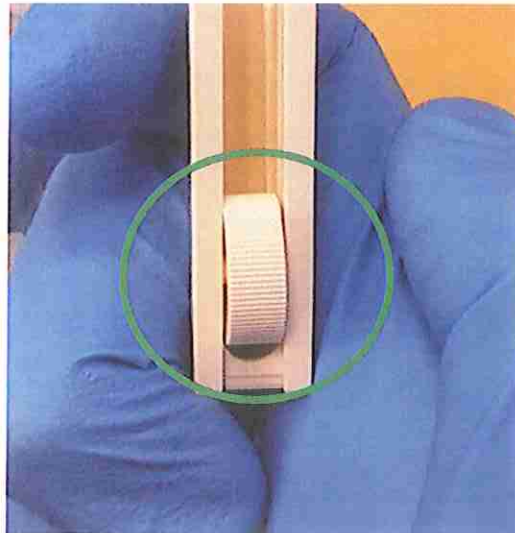
**Conforme : la roulette reste bien dans son axe**
