AVIS DE SÉCURITÉ URGENT

Nom du produit : **Pousse-seringues Alaris™ / Asena™ GS, GH, CC, TIVA, PK, Enteral**

Numéro d'avis : **RA-2018-03-01**

Date : **Juin 2018**

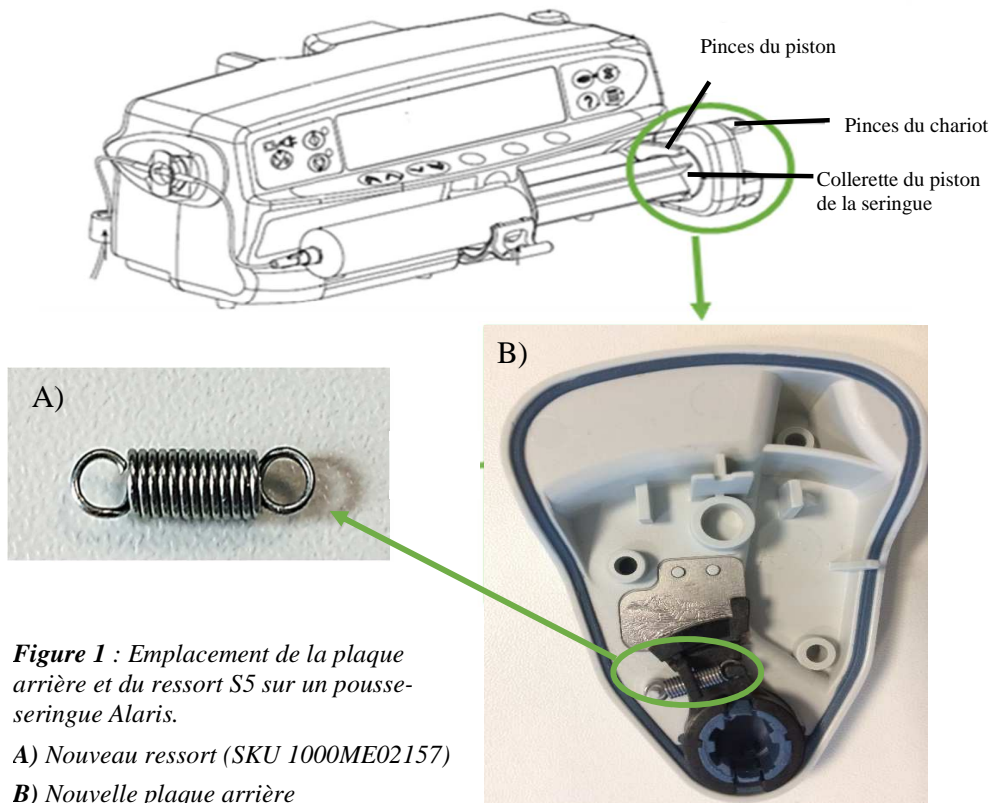
Figure 1 : Emplacement de la plaque arrière et du ressort S5 sur un pousse-seringue Alaris.

Le ressort S5 est situé sur la plaque arrière du support du piston de la seringue et garantit que la collerette du piston est bien calée entre les pinces du piston et la plaque arrière.

BD a remarqué que le ressort de la pince (S5) peut casser et empêcher les pinces du chariot de maintenir en place le piston dans le mécanisme de maintien du piston, ce qui entraîne un peu de jeu entre la collerette du piston de la seringue et le mécanisme d'entraînement de la seringue. Voir la Figure 1.

Dans certaines circonstances, le jeu entre la collerette du piston et la plaque arrière peut entraîner une surperfusion cliniquement significative. Les nouveau-nés, les enfants ou les patients recevant des médicaments critiques, à faible débit, sont vraisemblablement les plus à risque si de faibles volumes de liquide sont perfusés à cause d'un siphonage.

1. Une surperfusion due au siphonage de la seringue < 1 ml de volume de liquide (de 0,37 ml pour les seringues de 5 ml à 0,87 ml pour les seringues de 50 ml).
2. Un début de perfusion retardé lorsque le système détecte que la collerette du piston de la seringue n'est pas en contact avec la plaque arrière et déclenche une alarme « Vérifier la seringue ».

BD met en place une action corrective sur ses pousse-seringues Alaris™ / Asena™ pour remplacer le ressort existant sur la pince (S5) par une nouvelle version de conception améliorée, sur la plaque arrière du support du piston de la seringue, comme illustré à la Figure 1 A) et B). Cette action a pour objectif d'améliorer les performances et la fiabilité du ressort S5 afin de réduire le risque pour les patients. Cette mesure corrective se substitue à l'avis de sécurité RA-2017-02-02, publié en mars 2017, qui prévoyait le remplacement du ressort S5 des pousse-seringues Alaris™ / Asena™.

A) Nouveau ressort (SKU 1000ME02157)

B) Nouvelle plaque arrière (SKU 1000SP02113).
