NOTICE DE SÉCURITÉ/NOTIFICATION

Sujet :	Système de positionnement du patient ExacTrac Vero : décalage incorrect de la table après correction de l'angle de l'anneau
Référence produit :	ExacTrac Vero 3.x
Date de la notification :	Le 13 octobre 2017
Émetteur de la notification :	Markus Hofmann, responsable de la matériovigilance
Numéro de réf. Brainlab :	CAPA-20171011-001985
Propos :	Conseil concernant l'utilisation du dispositif, modification du dispositif

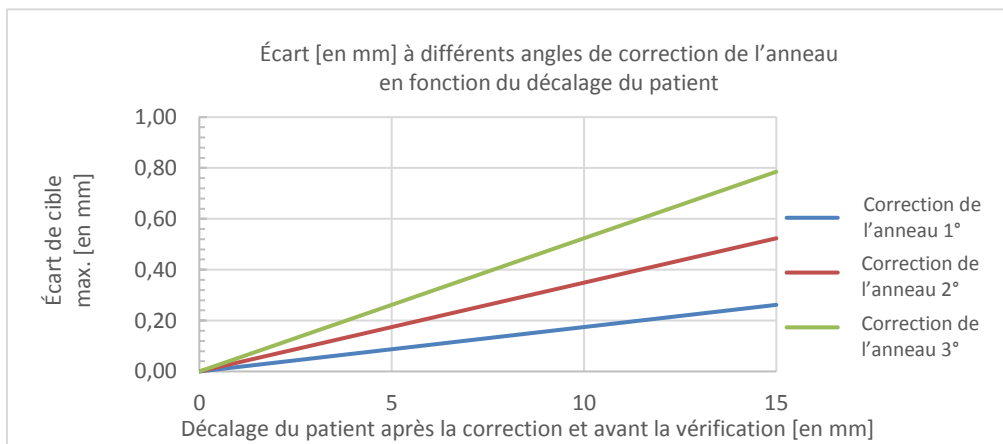
L'importance de l'erreur dépend de deux facteurs :

- L'importance de la correction appliquée à l'angle de l'anneau lors du positionnement du patient. Les faibles corrections apportées à l'angle de l'anneau sont moins concernées que les grandes.
- L'importance du décalage de la table pour compenser tout mouvement du patient sur la table entre la correction et la vérification. Les faibles décalages sont moins concernés que les grands.

Le tableau ci-dessous illustre l'écart de cible maximal potentiel obtenu si l'erreur survient (moins de 1 mm pour les angles d'anneau courants de 3° maximum et une correction de position inférieure à 10 mm avec la procédure I, sans vérification).

Figure 1.
L'écart de cible maximal dépend de l'angle de correction de l'axe vertical et du décalage du patient après la correction mais avant la vérification

1. Après l'application d'un décalage de la table, acquérez toujours une image de vérification de la position du patient avant d'activer le faisceau d'irradiation.
2. N'utilisez pas la fonction *Virtual Isocenter* si une vérification de la position du patient sur l'isocentre de traitement n'est pas faisable.

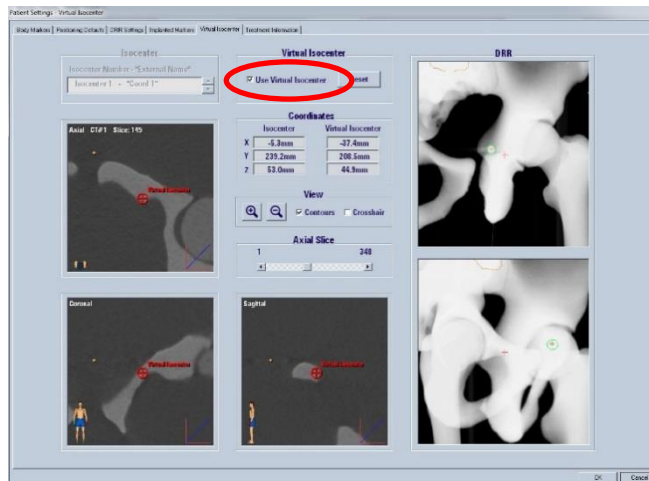
- Un *Virtual Isocenter* est défini et activé dans la boîte de dialogue Patient Settings.

Figure 2. Écran permettant d'activer et définir un isocentre virtuel

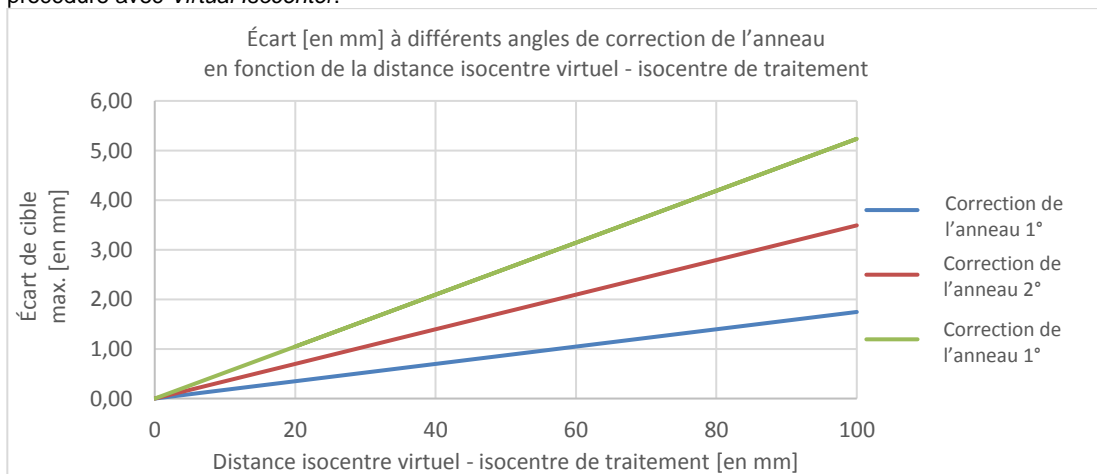
L'importance de l'erreur dépend de deux facteurs :

- L'importance de la correction appliquée à l'angle de l'anneau lors du positionnement du patient sur l'isocentre de traitement. Les faibles corrections apportées à l'angle de l'anneau sont moins concernées que les grandes.
- La distance entre l'isocentre virtuel et l'isocentre de traitement. Les faibles distances sont moins concernées que les grandes.

Le tableau ci-dessous illustre l'écart de cible maximal potentiel obtenu si l'erreur survient dans cette procédure avec *Virtual Isocenter*.

Figure 3. L'écart de cible maximal dépend de l'angle de correction de l'axe vertical et de la distance entre l'isocentre virtuel et l'isocentre de traitement
