23 avril 2018

INFORMATIONS IMPORTANTES À DESTINATION DES UTILISATEURS

Dispositif de traitement pour plaquettes INTERCEPT

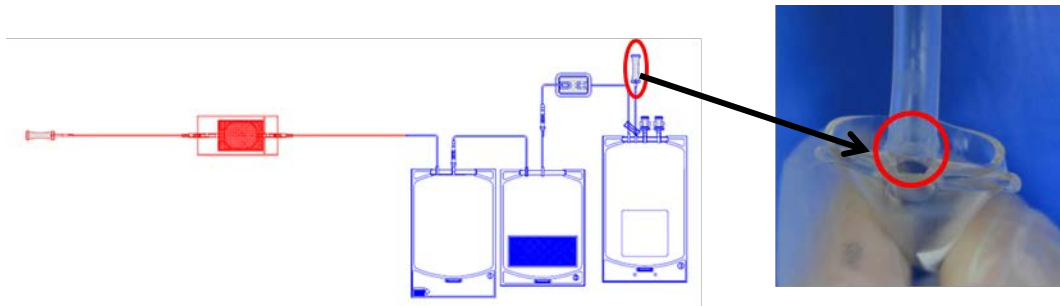
Cerus Corporation a récemment découvert un problème affectant les dispositifs de traitement pour plaquettes INTERCEPT. Cerus a reçu des rapports concernant une soudure incomplète à la jonction entre la poche échantillon et la tubulure qui rejoint la poche finale (voir schéma ci-dessous).

Bien que ce défaut soit supposé de faible occurrence, par mesure préventive nous demandons à nos clients de suivre les instructions suivantes pour inspecter tous les dispositifs de traitement avant leur utilisation. Nous vous demandons de prêter une attention particulière à la connexion entre la tubulure et la poche d'échantillonnage présente sur la poche de conservation des plaquettes. Si vous utilisez les dispositifs de traitement pour plaquettes INTERCEPT avec doubles poches de conservation, les deux poches d'échantillonnage doivent être inspectées.

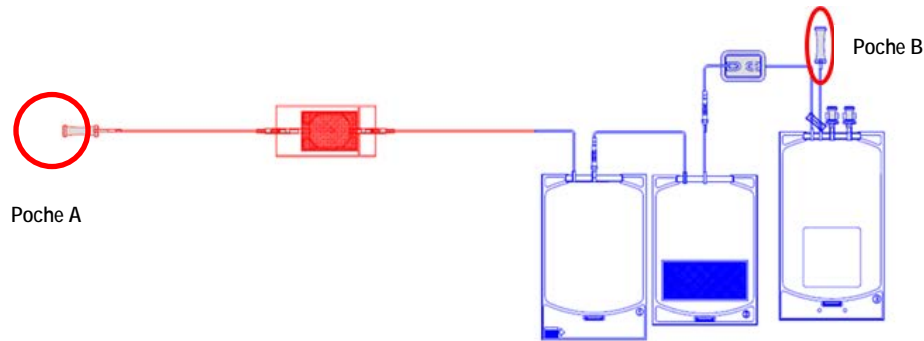
Retirez le dispositif de traitement INTERCEPT de l'emballage. Déballez uniquement la poche d'illumination du présentoir conformément au mode d'emploi. Examinez les poches A et B (se référer au schéma ci-dessous). Inspectez la jonction entre le tube et chaque poche afin de vérifier que le joint est intact. Vérifiez les zones intérieures et extérieures de l'endroit où le tube rejoint la poche. Les schémas ci-dessous présentent des exemples de soudures incomplètes.

Tous les dispositifs de traitement INTERCEPT présentant des signes de soudure incomplète ou de cheminée de poche mal fixée ou non intacte ne doivent pas être utilisés. Veuillez continuer à signaler tout produit défectueux à Cerus via notre service client. Coordonnées : +31 33 496 0600 ou customer_services@cerus.com.

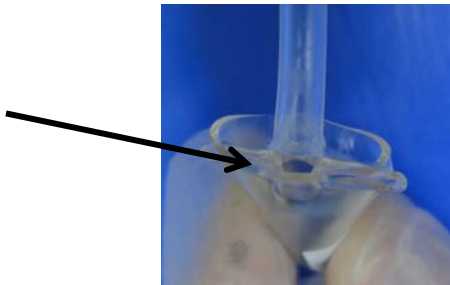
Exemple de joint intérieur incomplet.

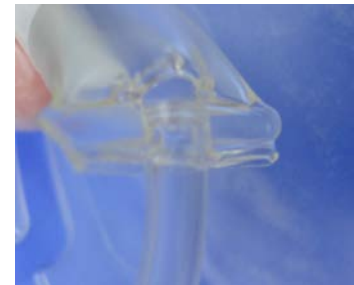
Exemple de joint extérieur incomplet.
