Urgent - Avis de sécurité sur le terrain (FSN)

Système de radiodiagnostic GC80

Mise à jour logicielle

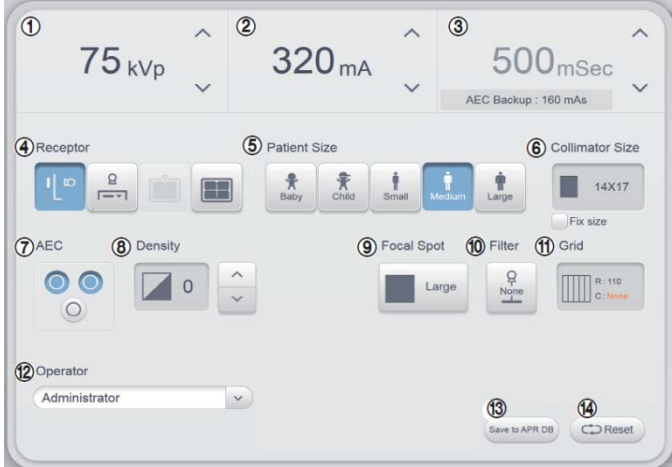
Dangers potentiels	<p>1. Une irradiation différente de celle attendue par l'utilisateur, et l'obtention d'une image non souhaitée, nécessitant de prendre à nouveau le cliché.</p> <p>2. La tête du tube (THU) risque de heurter un patient si l'utilisateur utilise par erreur la fonction de positionnement automatique alors qu'un patient se trouve sur la table.</p>
Mesures à prendre par les utilisateurs	<p>1. Rétractez soigneusement le plateau du détecteur et vérifiez que le plateau du détecteur est complètement rétracté. Contrôlez l'écran de la station de travail ou l'écran de la tête du tube (THU) avant de procéder à l'exposition, et veillez à bien vérifier le récepteur (4), le mode AEC (7,8) et les conditions d'exposition (1,2,3,5,6,9,10,11,12). Si le détecteur que vous aviez envisagé d'utiliser n'est pas configuré, veuillez sélectionner le détecteur souhaité.</p>

<p>2. Lors du redémarrage du système dû à l'apparition de l'erreur 4596, veuillez utiliser la fonction de positionnement automatique sans patient sur la table.</p>
<p>Mesures correctives entreprises par Samsung</p>	<p>Pour éviter de tels problèmes, Samsung a prévu de publier une mise à jour logicielle comprenant les trois améliorations suivantes.</p> <ol style="list-style-type: none"> 1. L'exposition ne sera pas effectuée à moins que le plateau du détecteur soit complètement rétracté ou complètement déployé. L'icône d'impossibilité d'exécution de l'irradiation s'affichera sur l'écran de la station de travail ou sur l'écran de la tête du tube (THU) comme indiqué dans le cadre rouge de l'illustration ci-dessous. L'icône indique si l'irradiation peut ou non être effectuée. Si l'utilisateur sélectionne l'icône d'impossibilité d'exécution de l'irradiation, l'utilisateur aura ainsi la possibilité d'en déterminer la cause.
