Information Urgente de Sécurité

Système Medtronic HeartWare™ HVAD™

Modèle : 1400, 1401, 1403, 1407, 1420, 1435, 1440, 1425, 1430, 1650

Référence Medtronic : FA817

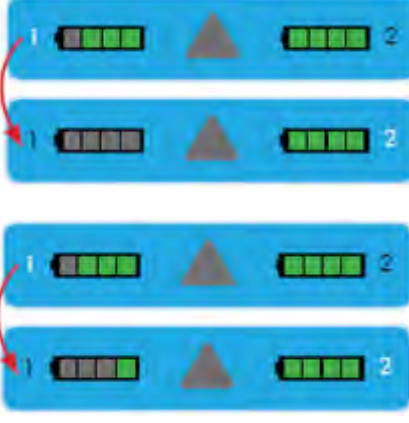
Remplacer la première batterie et ne plus l'utiliser.
Il y a un passage soudain de la capacité de charge de la batterie (par exemple, un passage soudain de 3 LEDs à 0 LEDs, ou de 3 LEDs à 1 LED).

Remplacer la batterie au comportement anormal et ne plus l'utiliser.
Le signal sonore et le contrôleur alterne rapidement entre les batteries.
