**N/réf.**                             **MI518/17/S**

**IMPORTANT : Lettre de sécurité MI518/17/S**  
Informations relatives au Biograph Horizon – Erreur de normalisation TEP  
dans le logiciel TEP syngo VJ20

N° Installation :  
Système concerné : Biograph Horizon  
Lettre et action corrective : MI518/17/S

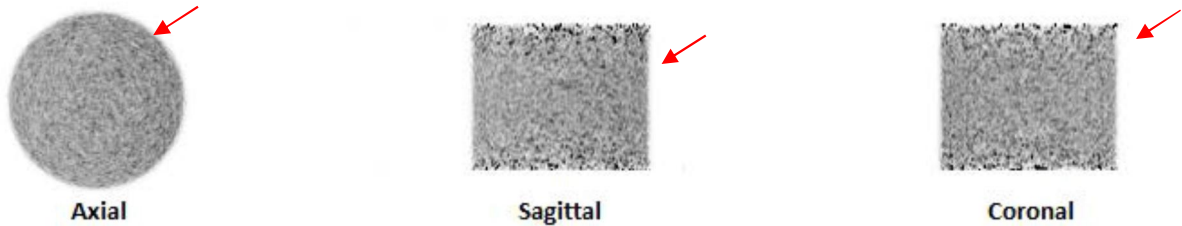
Siemens Healthineers s'est récemment rendu compte de l'existence d'un problème avec le logiciel de contrôle qualité TEP qui génère une erreur dans le fichier de normalisation TEP. En conséquence, il est possible que ce problème ait un impact visuel et quantitatif minimum sur les images TEP acquises et reconstruites avec le logiciel de TEP syngo VJ20A. Il s'avère, sur la base des tests internes et des mesures effectués que l'impact global sur les images TEP est, dans le pire des cas, minime.

Dans les images du fantôme uniforme Ge68 ci-dessous, la Figure 1 permet de visualiser l'effet subtil du problème sur le logiciel TEP syngo VJ20A et la Figure 2 présente les mêmes données reconstruites avec la solution mise en œuvre avec la version syngo VJ20B. L'emplacement exact de l'erreur variera en fonction du positionnement du fantôme de contrôle qualité TEP lorsque le contrôle qualité TEP est acquis.

Figure 1 : TEP syngo VJ20A / Avant solution de problème

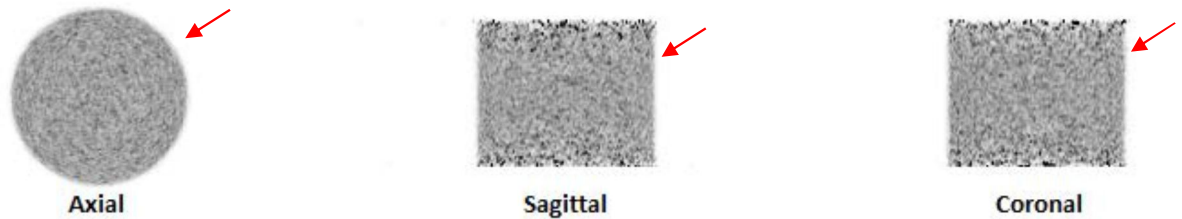
Figure 2 : TEP syngo VJ20B / Après solution de problème

En recourant à l'action corrective MI518/17/S, le logiciel sur votre système va recevoir la mise à jour TEP version syngo VJ20B afin de corriger ce problème. Votre responsable de site Siemens Healthineers vous contactera très prochainement afin de programmer cette mise à jour.
