Notification urgente (FSCA) Mesures correctives

Date 7 mars 2019

Nom du produit	Référence (réf.)	Numéro de série	UDI
Module d'analyse Alinity i	03R65-01	Tous	Non applicable
Module d'analyse Alinity c	03R67-01	Tous

Abbott a déterminé que le dispositif de verrouillage de sécurité recouvrant les aiguilles de perçage du septum au sein du porte-flacon des solutions communes ne se déploie pas toujours lorsqu'un flacon de solution commune est retiré de l'Alinity ci-series.

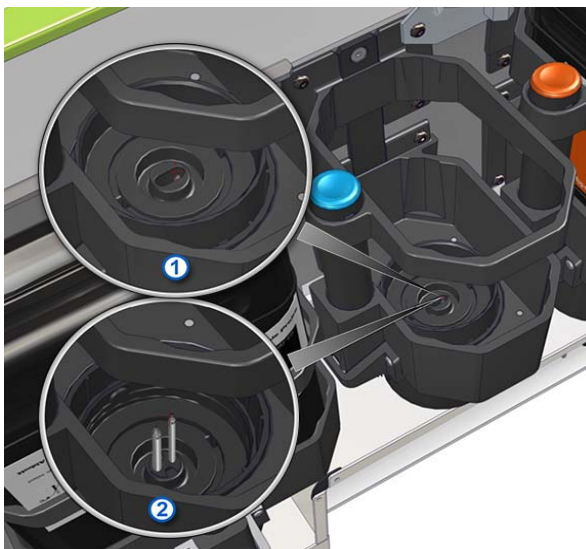
Porte-flacons de l'analyseur Alinity i

- 1. Dispositif de verrouillage de sécurité déployé*
- 2. Dispositif de verrouillage de sécurité non déployé avec exposition des aiguilles de perçage du septum*

Les aiguilles de perçage du septum risquent de couper ou piquer la main de l'utilisateur. Étant donné qu'un reste de solution commune peut se retrouver dans cette zone, il y a une possibilité que la peau non protégée de l'utilisateur soit exposée à la solution. Les risques spécifiques liés aux solutions communes sont les suivants :

Veillez continuer de vous conformer aux instructions fournies dans le Manuel Technique Alinity ci-series pour le remplacement des solutions communes. Soyez prudent lorsque vous accédez aux porte-flacons des solutions communes ou lorsque vous remplacez les flacons des solutions communes, vous risquez de vous exposer à un objet tranchant. Le Manuel Technique Alinity ci-series sera mis à jour afin de rajouter les informations sur les risques encourus dans la procédure.

Si le dispositif de verrouillage de sécurité ou la libération des flacons ne fonctionnent pas correctement, veuillez contacter le Service Clients afin d'obtenir de l'aide.

Votre Ingénieur Support Technique Abbott vous contactera afin de programmer la pose d'un pictogramme de sécurité au niveau de la zone de stockage des solutions communes pour attirer l'attention sur ce risque.
