Avis de sécurité urgent

Nom commercial du produit concerné, kits de compresses Venturi.

Identifiant FSCAAS CONNECTEUR DE RÉSERVOIR RNO384 12-11-2018

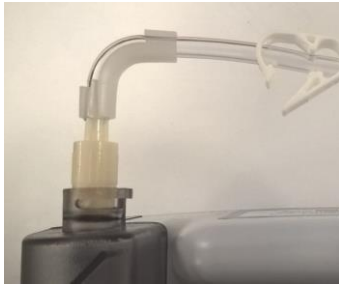
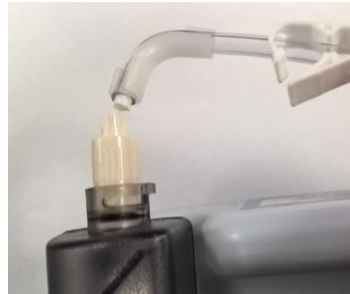
Des ruptures ont été signalées sur le connecteur de réservoir du kit de compresses pour traitement des plaies par pression négative Venturi; les numéros de pièce des kits de compresses sont indiqués ci-dessous.

Des dommages peuvent survenir en cas de chute du dispositif lorsqu'il est raccordé à une pompe de traitement des plaies par pression négative ou en cas d'application d'une force excessive sur la moitié supérieure du connecteur.

En cas de débranchement intempestif du connecteur, la pression négative est perdue et la pompe déclenche une alarme visuelle et sonore dans les 30 à 60 secondes. Pour poursuivre le traitement, il est nécessaire d'utiliser un nouveau connecteur pour réservoir, une nouvelle tubulure ou une nouvelle compresse.

Lors du transport du dispositif, veiller à ne pas faire tomber le système sur une surface dure, ne pas plier le connecteur du réservoir, ni tirer excessivement sur le tube de drainage de la compresse. En cas de rupture du connecteur, une alarme visuelle et sonore se déclenche indiquant que le connecteur du réservoir doit être remplacé. Pour des raisons de risque de contamination, le connecteur rompu doit être éliminé en tant que déchet clinique.
