URGENT – Notification de sécurité produit
Notice corrective de matériel médical

Système TEP/TDM Ingenuity TF, version logicielle 4.0.2 (4.0.0.26645)
Échec de la reconstruction TEP en raison d'une position de table négative

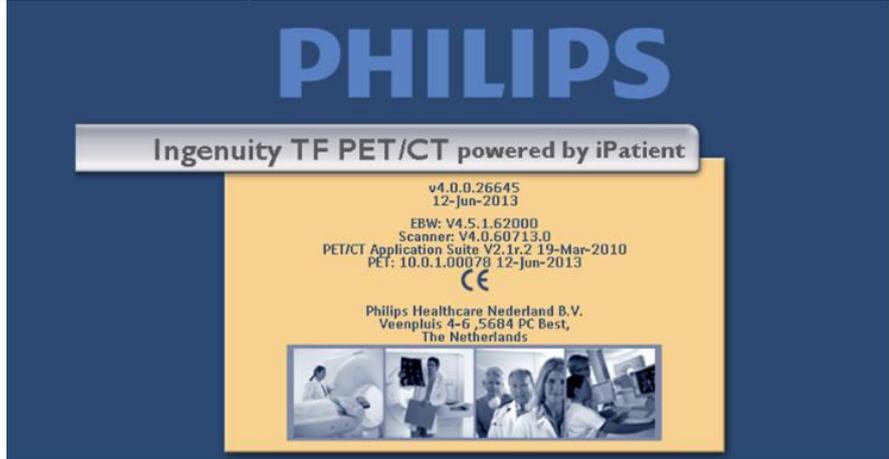
<p>Identification des systèmes concernés</p>	<p>L'écran d'aide indique "v4.0.0.26645" comme illustré ci-dessous :</p>
