INFORMATIONS IMPORTANTES À DESTINATION DES UTILISATEURS

Dispositif de traitement pour plaquettes INTERCEPT

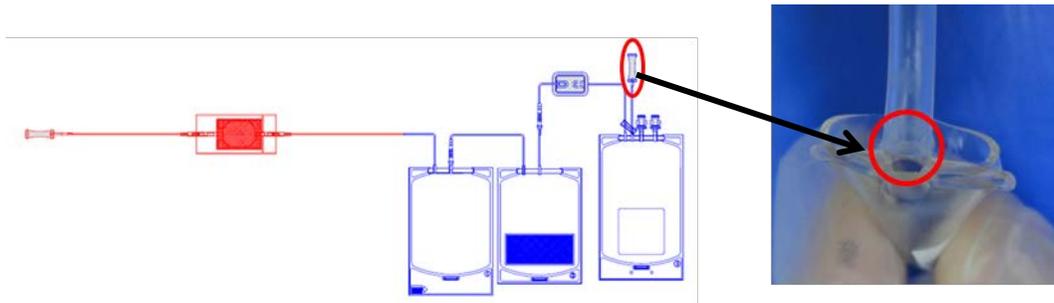
Cerus Corporation a récemment découvert un problème affectant les dispositifs de traitement pour plaquettes INTERCEPT. Cerus a reçu des rapports concernant une soudure incomplète à la jonction entre la poche échantillon et la tubulure qui rejoint la poche finale (voir schéma ci-dessous).

Bien que ce défaut soit supposé de faible occurrence, par mesure préventive nous demandons à nos clients de suivre les instructions suivantes pour inspecter tous les dispositifs de traitement avant leur utilisation. Nous vous demandons de prêter une attention particulière à la connexion entre la tubulure et la poche d'échantillonnage présente sur la poche de conservation des plaquettes. Si vous utilisez les dispositifs de traitement pour plaquettes INTERCEPT avec doubles poches de conservation, les deux poches d'échantillonnage doivent être inspectées.

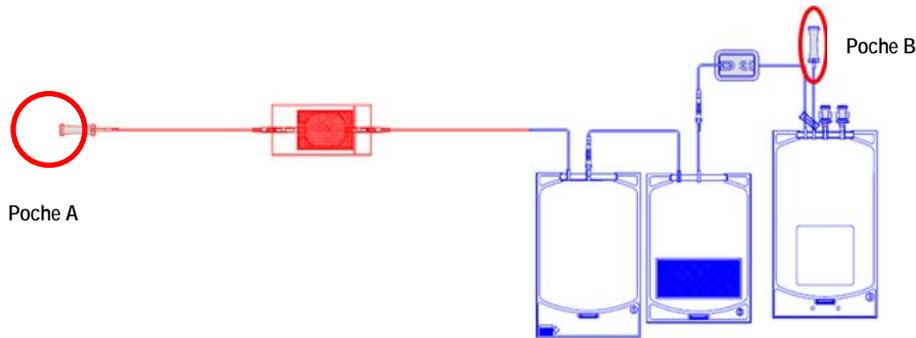
Retirez le dispositif de traitement INTERCEPT de l'emballage. Déballez uniquement la poche d'illumination du présentoir conformément au mode d'emploi. Examinez les poches A et B (se référer au schéma ci-dessous). Inspectez la jonction entre le tube et chaque poche afin de vérifier que le joint est intact. Vérifiez les zones intérieures et extérieures de l'endroit où le tube rejoint la poche. Les schémas ci-dessous présentent des exemples de soudures incomplètes.

Tous les dispositifs de traitement INTERCEPT présentant des signes de soudure incomplète ou de cheminée de poche mal fixée ou non intacte ne doivent pas être utilisés. Veuillez continuer à signaler tout produit défectueux à Cerus via notre service client. Coordonnées : +31 33 496 0600 ou customer_services@cerus.com.

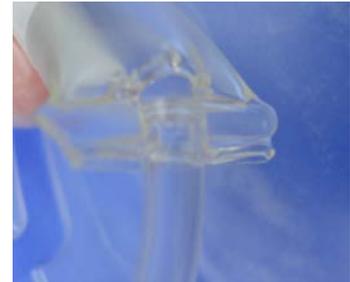
Exemple de joint extérieur incomplet.
