### **RAPPEL DE LOTS**

**Objet : SETS DE LIGNE NOVALINE® pour hémodialyse**

## Urgent Notification de Sécurité Produit

## **Annexe 1 Description des défauts possibles du dispositif médical**

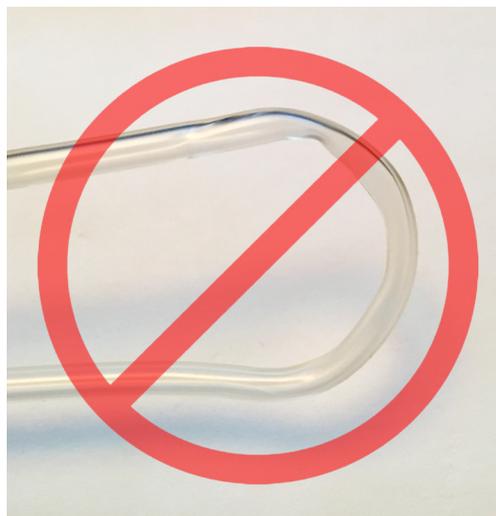
**Description Problème 2** Rares cas de plicature de tubulure des lignes à sang.

Cause : Mauvaise manipulation d'un opérateur de production et ligne défectueuse non écartée ni lors du contrôle systématique des produits finis ni lors du contrôle par échantillonnage.

Risque potentiel : Hémolyse

**Action à prendre par les utilisateurs** L'utilisateur doit vérifier l'éventuelle présence d'une plicature sur l'ensemble des lignes à sang avant utilisation. Dans le cas où l'utilisateur observe la présence d'une plicature, la ligne concernée ne doit pas être utilisée.

Reformer les opérateurs de production aux manipulations des tubulures et des composants des lignes à sang ainsi qu'aux inspections finales systématiques des produits finis.

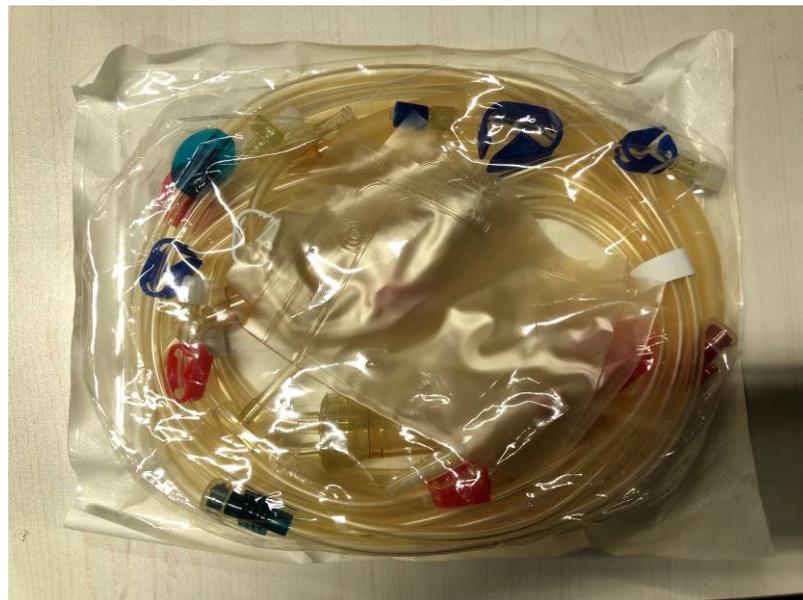
Certains composants se dévissent à l'intérieur de l'emballage primaire tels que la poche de recueil et les isolateurs de pressions artérielle et veineuse (protecteurs des capteurs de pression).

Cause : Mauvaise manipulation de l'opérateur de montage. Les composants peuvent être insuffisamment vissés pendant les opérations de montage et présenter un risque de détachement pendant un transport de longue durée.

Risques potentiels : Contamination / infection/ coagulation

A l'ouverture de l'emballage, l'utilisateur doit vérifier que certains composants ne se soient pas détachés afin de prévenir leur chute au sol ou sur une surface possiblement contaminée et doit vérifier le bon serrage des composants vissés, en particulier des doubles isolateurs de pression artériels et veineux.

- Si des composants dévissés tombent au sol, ils doivent être mis de côté et une nouvelle ligne doit être utilisée.
- Si la poche de recueil ou des isolateurs de pression dévissés se trouvent à l'intérieur de l'emballage primaire, ils peuvent être remontés et revissés.

Reformer les opérateurs de fabrication et augmenter le nombre d'unités contrôlées pour inspection.

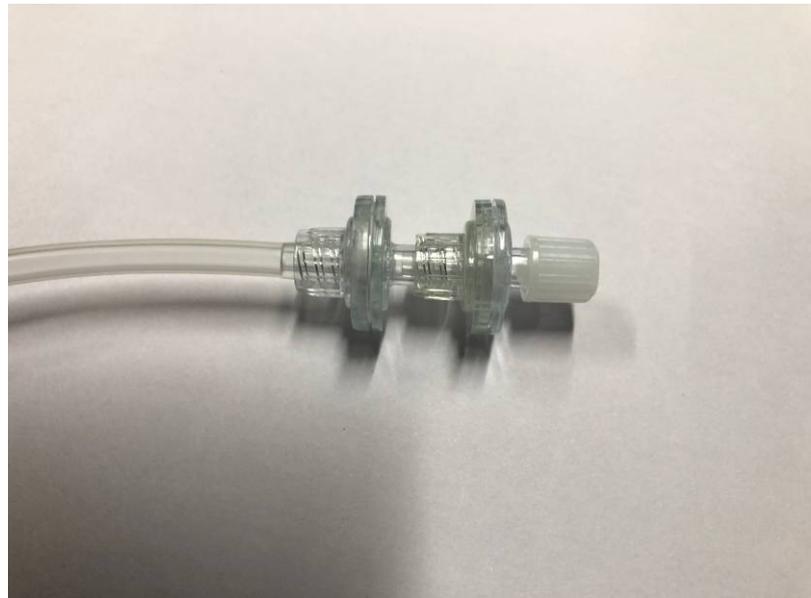
Possible entrée d'air dans le circuit sanguin extracorporel : La plupart des cas concernent les isolateurs de pression artérielle. La protection du capteur de pression artérielle avec les dispositifs concernés est composée de deux isolateurs de pression en série, vissés l'un à l'autre. Le premier isolateur est collé à la ligne

et le deuxième est vissé manuellement au premier isolateur.

Cause : Du fait d'un serrage insuffisant des deux isolateurs l'un à l'autre par les opérateurs de production, le serrage entre les deux isolateurs peut se relâcher pendant le transport. Dans ce cas, si l'utilisateur ne s'assure pas avant utilisation que cette connexion est suffisamment serrée, comme demandé à la section 5.4 du manuel de l'opérateur, et compte tenu que cette partie du circuit sanguin est en dépression, une entrée d'air dans le circuit peut se produire.

Risque potentiel : coagulation

L'utilisateur doit vérifier le serrage de toutes les connexions avant utilisation comme demandé à la section 5.4 du manuel de l'opérateur. La connexion incriminée à vérifier est illustrée ci-dessous.

Par ailleurs, une fois le serrage l'un à l'autre des 2 isolateurs de pression vérifié, tenir les 2 isolateurs ensemble pour les visser d'un même mouvement à l'emplacement prévu sur la façade du générateur.

Modification du double isolateur
