Information Importante De Sécurité – Mise à jour

Système d'assistance ventriculaire gauche HeartMate 3™ Catalogue # 106524INT – HM3 LVAS KIT

25 Mai, 2018

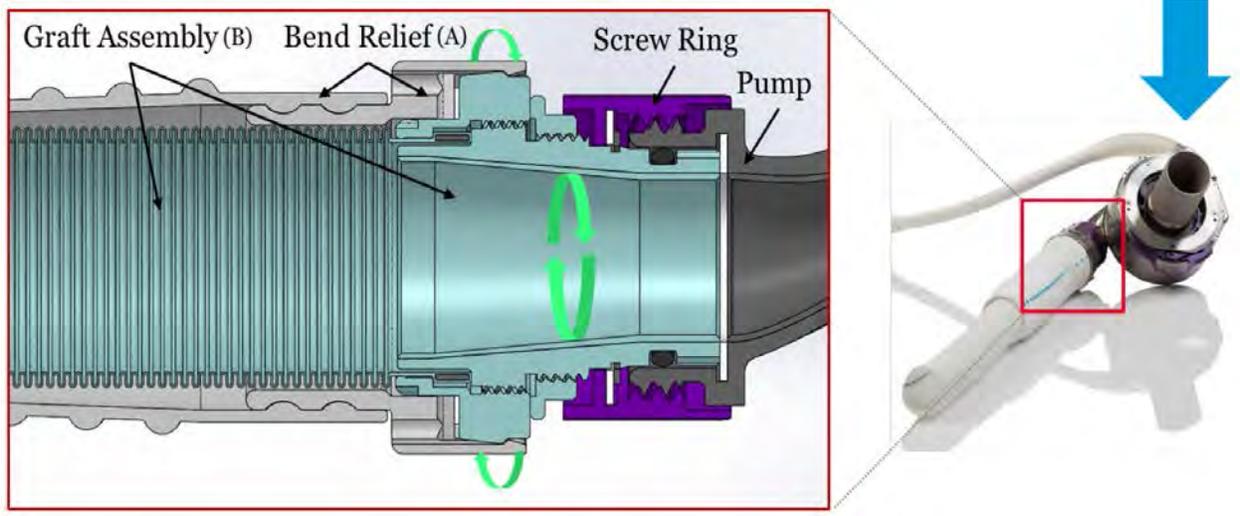
Le HM3 est conçu de façon à permettre la rotation du connecteur du greffon d'éjection par le chirurgien après le raccordement à la pompe, de telle sorte qu'un alignement correct du greffon d'éjection puisse être réalisé au cours de l'implantation sans déconnecter son connecteur de la pompe. Le serrage approprié de la bague de verrouillage (voir ci-dessous) lors de l'implantation réduit, mais n'élimine pas, la propension du connecteur du greffon d'éjection à tourner. In vivo, les forces normales peuvent faire pivoter la bague de serrage métallique du greffon d'éjection ; si la rotation s'effectue dans une seule direction (au lieu de « va-et-vient » (dans le sens de rotation des aiguilles d'une montre/dans le sens inverse de rotation des aiguilles d'une montre), la torsion s'accroîtra dans le greffon. L'accroissement de torsion du greffon d'éjection peut se produire à tout moment après l'implantation. La torsion peut déformer le greffon d'éjection (une occlusion de torsion) et réduire ou arrêter le débit de la pompe. Le délai entre le début d'une accumulation de torsion et une occlusion est inconnu et peut être variable selon les patients. L'occlusion du greffon d'éjection HM3 nécessite souvent une intervention chirurgicale urgente.

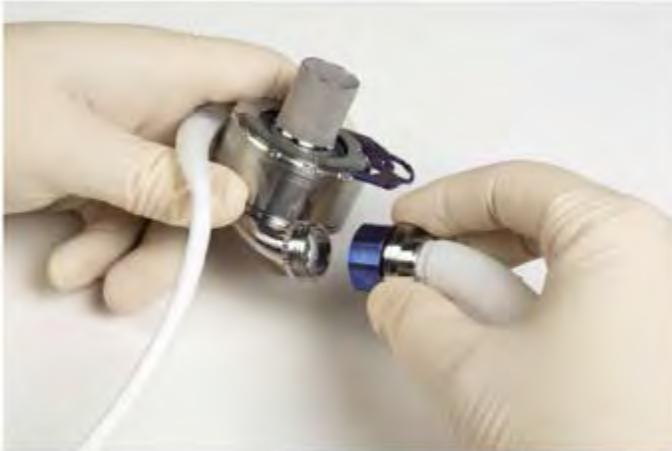
Figure 5.34 Raccordement du greffon

- Post-opératoire, quelques patients ont présenté une torsion du greffon d'éjection. Certaines torsions ont entraîné une occlusion du greffon, une thrombose, et / ou le décès. L'accentuation de torsion du greffon est liée à la rotation du connecteur mécanique du greffon d'éjection à l'intérieur du connecteur de la collerette anti plicature du greffon d'éjection.

1. Retirer le protecteur de filetage de la pompe et du greffon d'éjection. A l'aide de la bague filetée, faites tourner la bague dans le sens horaire afin de raccorder le greffon d'éjection au couvercle de la pompe. Vous entendrez un déclic sonore lorsque vous serrerez la bague (cela est normal). Continuez à faire tourner la bague dans le sens horaire jusqu'à ce qu'elle s'arrête complètement et cesse d'émettre un déclic. Voir **Figure 5.34**.

Serrez la bague fermement à la main afin d'assurer une résistance suffisante à la torsion du greffon d'éjection. Pour ne pas endommager l'ensemble, n'utilisez pas d'outils pour serrer la bague.

2. Vérifier que le greffon n'est pas tordu ou plié en vérifiant la position de la ligne noire sur le greffon au-dessus et en dessous de la collerette anti plicature. Le ligne doit être droite.
