**Urgent – Avis de sécurité sur le terrain**  
**Systemes de radiographie diagnostique GC80, GC85 et GC70**  
***Capteur infrarouge installé sur la partie inférieure de la table et***  
***mise à niveau du logiciel***

Ce formulaire de réponse est destiné à confirmer la réception de l'avis de sécurité sur le terrain (FSN- GC\_180530-1) ci-joint émis par Samsung Electronics. Veuillez lire l'avis de sécurité sur le terrain (FSN) et indiquer les réponses correspondantes aux renseignements demandés ci-dessous.

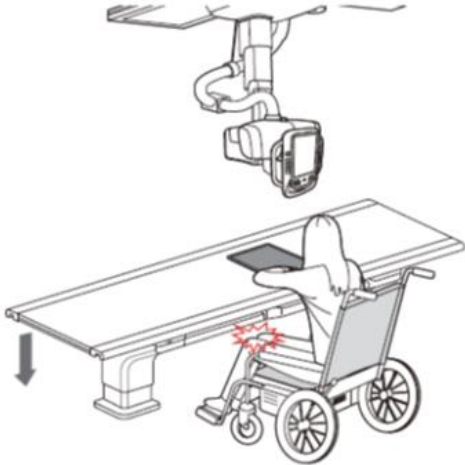
<p><b>Produits concernés</b></p>	<p>Systèmes de radiographie numérique Samsung GC80, GC85, GC70</p>
<p><b>Description du problème</b></p>	<p>1. Lorsque la table est déplacée vers le bas, il existe un risque de coincement ou de blessure entre les pieds de la table.</p>

le risque sera supprimé.
<p><b>Mesures correctives entreprises par Samsung</b></p>	<p>Pour supprimer tout risque potentiel, des capteurs infrarouges seront fixés sur les pieds de la table. De plus, Samsung a mis au point une mise à niveau du logiciel du système de radiographie.</p> <p>1. Les capteurs infrarouges fixés sur les pieds de la table empêcheront la table de descendre lorsque les fonctions de mouvement sont utilisées et qu'un patient est sous la table.</p> <div data-bbox="539 904 1315 1193" data-label="Image"> <p>The image contains two diagrams. The left diagram shows a perspective view of the table's legs, with two red boxes highlighting the base of each leg where an infrared sensor is installed. The right diagram is a close-up of the sensor being mounted onto the leg's base, with a grey arrow pointing to the sensor's location.</p> </div> <p>2. Le logiciel supprime les processus inutiles pouvant entraîner le problème susmentionné. Par conséquent, le problème disparaîtra après la mise à niveau du logiciel.</p> <p>Un technicien vous contactera dès que possible pour installer ces dispositifs de sécurité.</p>
