Urgent - Notice relative à la sécurité

Concernant **Proteus 235**

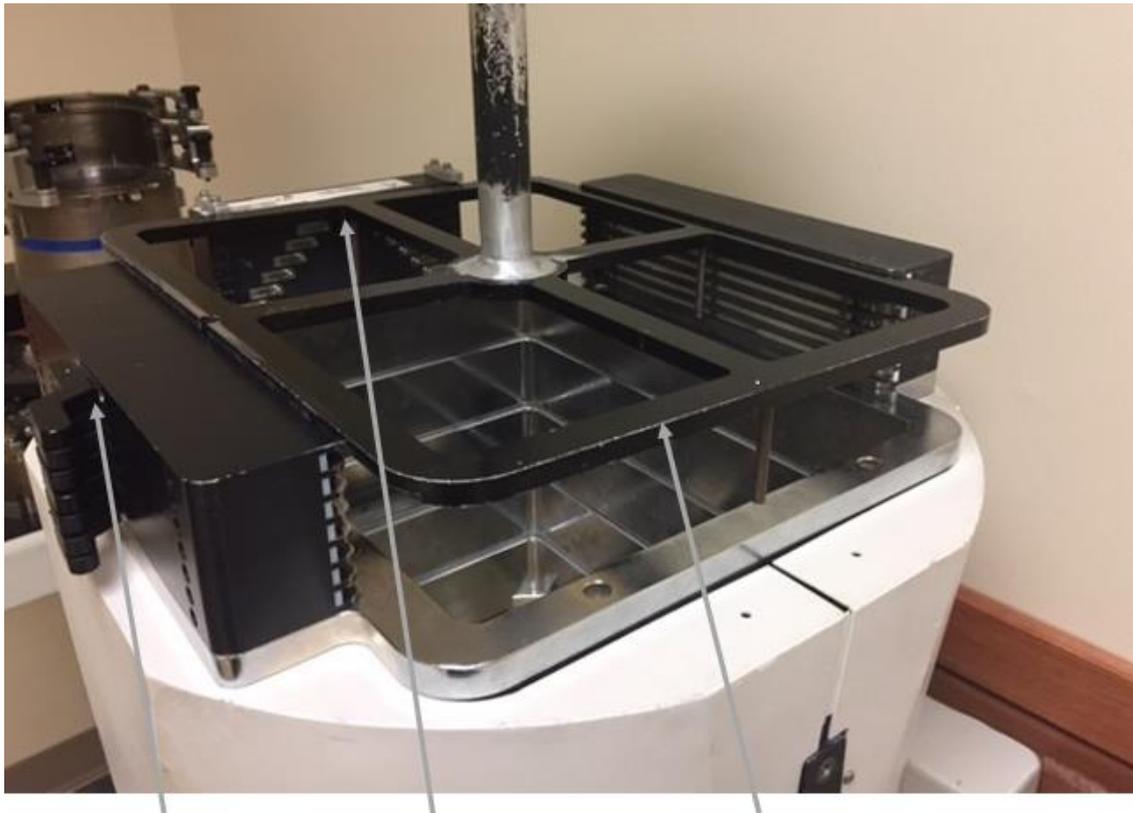
Annexe 1 : Nez 300x400 - support du modulateur de profondeur avec côté gauche hors de la glissière, goupilles d'insertion non enclenchées et goupille de verrouillage enclenchée

Goupille de verrouillage enclenchée

Goupilles d'insertion non enclenchées

Support du modulateur de profondeur avec côté gauche hors de la glissière

RISQUE POUR LE PATIENT	Ecrasement Mauvais traitement
RISQUE POUR L'UTILISATEUR	Ecrasement
ACTIONS	
ACTION DE L'UTILISATEUR	Vérifier que les blocs et les accessoires sont entièrement insérés et que les deux côtés se trouvent dans les glissières.
ACTION D'IBA	Une solution sera proposée à tous les sites de protonthérapie IBA utilisant le nez 300x400 ou le nez XL afin d'éviter les éventuels problèmes susmentionnés. Cette solution sera déployée d'ici le 31 mai 2019.
CONTACT	
DIRECTRICE PLAINTES CLIENTS ET MATERIOVIGILANCE	Sylviane BERGER Vigilance@iba-group.com +32 10 203 787
Centre d'assistance	+ 32 2 507 20 81 (disponible 24h/24, 7j/7)

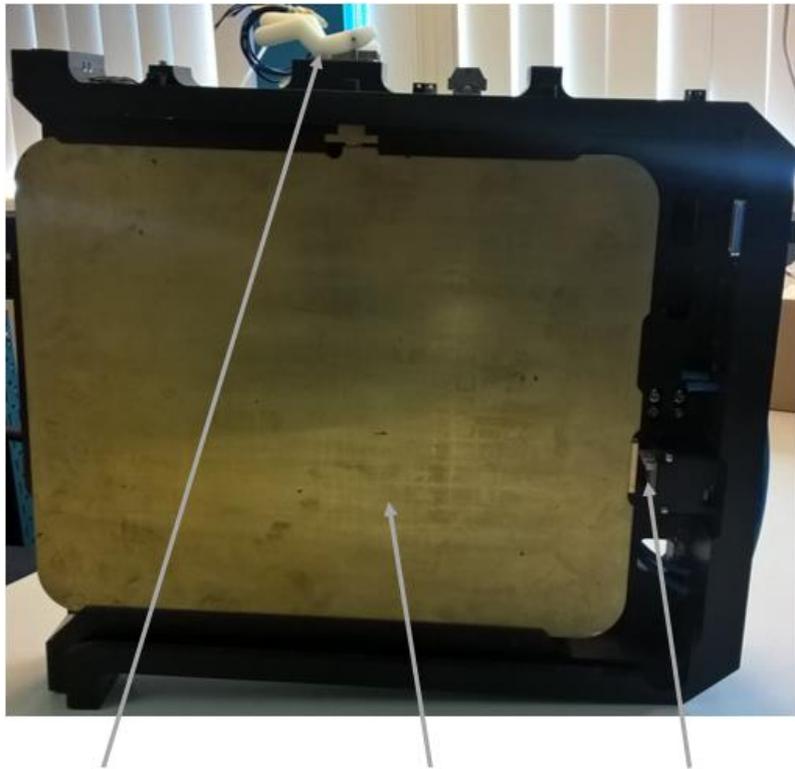
<p>Le Proton Therapy System empêche toute rotation du bras isocentrique et toute irradiation par protons si la goupille de verrouillage d'un bloc ou d'un accessoire (modulateur de profondeur, filtre saillant, compensateur) n'est pas enclenchée, et ce quel que soit l'état des goupilles d'insertion des blocs.</p> <p>Cependant, même si un bloc n'est que partiellement inséré avec les deux côtés dans les glissières, la goupille de verrouillage peut malgré tout être considérée enclenchée (voir Annexe 2). De même, la goupille de verrouillage peut s'enclencher si des blocs sont insérés avec un côté hors de la glissière (voir Annexe 3).</p> <p>Deux situations peuvent donc se présenter :</p> <ol style="list-style-type: none">1) Si le nez XL est utilisé avec des blocs et des accessoires au-dessus, il est impossible d'insérer des blocs avec un côté dans la glissière et l'autre côté en dehors, et le bloc ne risque pas de tomber. Le traitement peut cependant se révéler inadéquat s'il est réalisé avec un bloc partiellement inséré (voir Annexe 2).2) Si le nez XL est utilisé avec des blocs mais sans accessoire au-dessus, les blocs peuvent être insérés avec un côté hors de la glissière sans empêcher les goupilles de verrouillage de s'enclencher (voir Annexe 3). Si le bras isocentrique est tourné dans cette configuration, les blocs risquent de tomber. Le risque de mauvais traitement si un bloc n'est que partiellement inséré est également présent dans ce cas (voir Annexe 2).

Annexe 2 : Nez XL - bloc partiellement inséré avec les deux côtés dans les glissières et goupille de verrouillage détectée comme enclenchée

Goupille de verrouillage considérée enclenchée

Bloc avec les deux côtés dans les glissières mais pas complètement inséré

Goupilles d'insertion non enclenchées

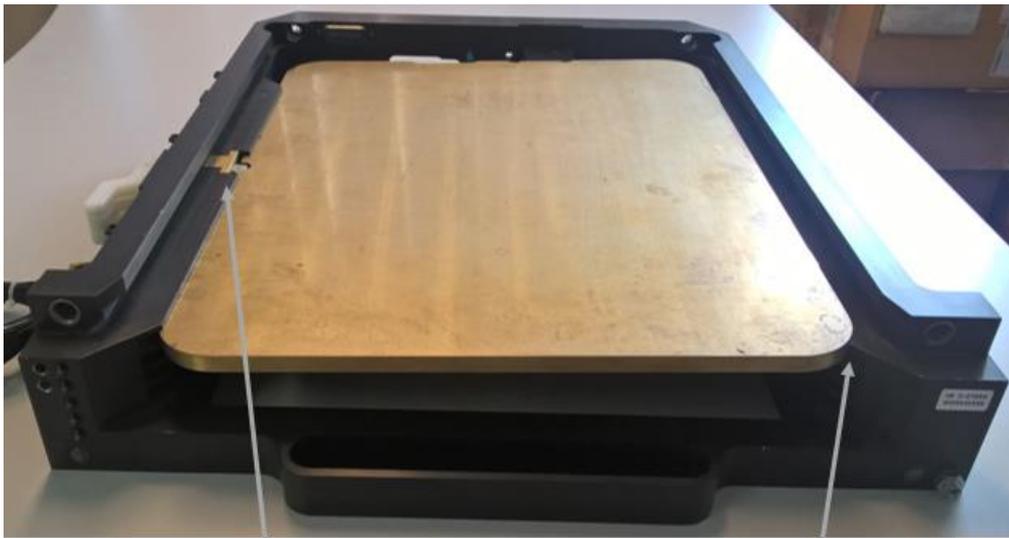
Annexe 3 : Nez XL - bloc inséré avec un côté hors de la glissière et goupille de verrouillage enclenchée

Goupille de verrouillage enclenchée

Bloc avec côté droit hors de la glissière
