Information Urgente de Sécurité

Pacemakers Percepta™ CRT-P MRI SureScan™ et Percepta™ Quad CRT-P MRI SureScan™ Recommandations de prise en charge des patients

09 Juillet 2018

Référence Medtronic : FA827

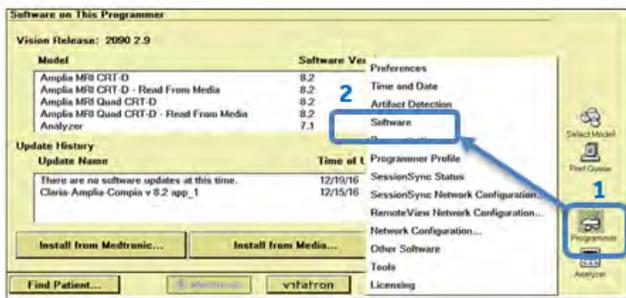
Image 1a

Écran de l'historique d'installation des logiciels

- S'assurer que le programmeur a été mis à jour avec le logiciel de programmation du Percepta "Version 8.1" en visualisant l'historique d'installation des logiciels sous l'icône du programmeur ; Se référer aux images 1a et 1b dans l'annexe A.

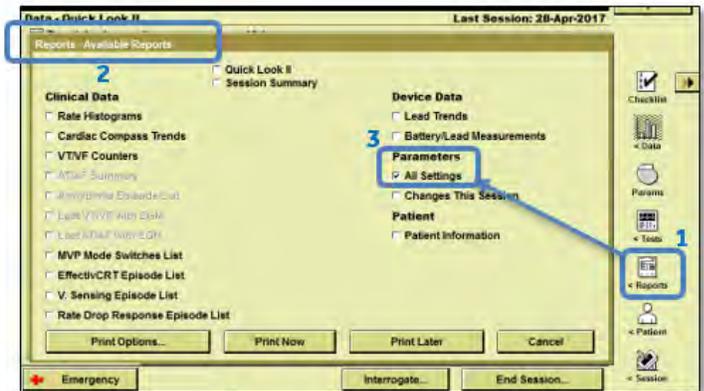
Image 2a

Rapport d'interrogation des données – Information sur l'ID du dispositif

- Interroger le dispositif du patient ; Imprimer le rapport d'interrogation des données – Vérifier l'ID du dispositif indiqué au bas de l'impression « ID Configuration du dispositif : 1-0-0 » ou « ID Configuration du dispositif : 1-1-0 » ; Se référer aux images 2a et 2b dans l'Annexe A.
