ACTION CORRECTIVE URGENTE

Risque potentiel de résultats non supprimés avec les systèmes intégrés VITROS® 5600

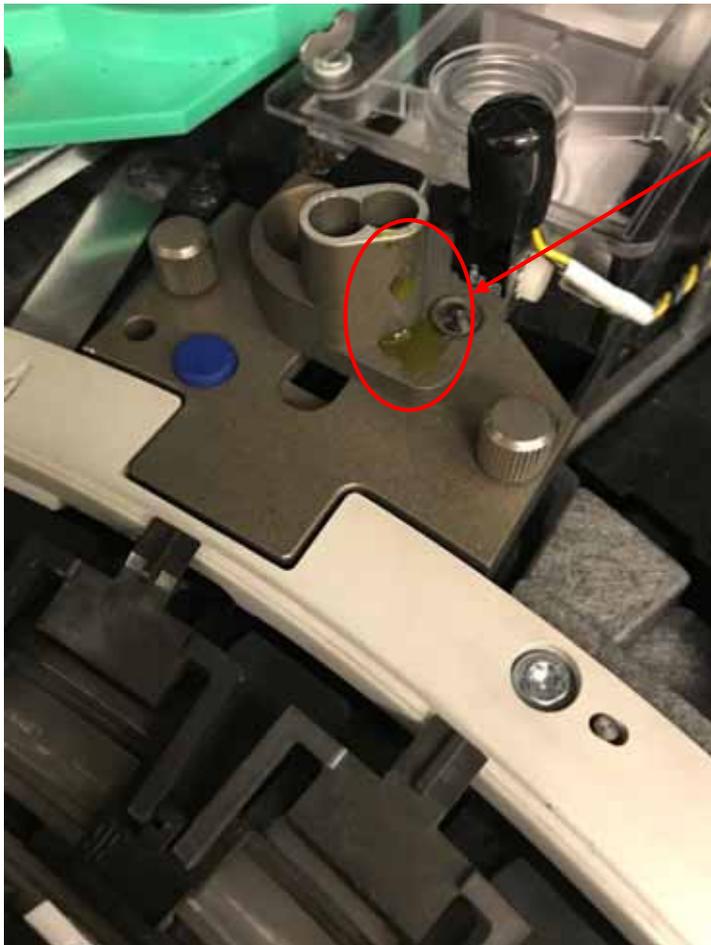
Si ces circonstances spécifiques se produisent, le proboscis de prélèvement peut déposer du liquide sur le tip locator ou sur la surface supérieure de la plaque et transférer le liquide de l'échantillon dans l'incubateur.

La photo ci-dessous montre un exemple de liquide sur le tip Locator :

Liquide
sur le tip
locator

- Si vous observez des résultats d'analyse MicroSlide inattendus pour un échantillon associé aux codes de condition TE1-504 et/ou TE1-594, veuillez procéder comme suit :
 - Inspectez le tip locator pour déterminer si du liquide d'un échantillon est présent. Reportez-vous à l'exemple à la page quatre.
 - Si le liquide n'est PAS observé, répétez tous les tests MicroSlide pour l'échantillon concerné.
 - Si du liquide d'un échantillon est observé sur le tip locator ou si des résultats répétés sont discordants (résultats incorrects), contactez le centre de solutions techniques Ortho Care™ pour obtenir de l'aide.
- Remplissez puis renvoyez l'accusé de réception avant le 10 septembre 2018.
- Affichez le présent avis à proximité de chaque système VITROS 5600 dans votre établissement ou avec la documentation de l'utilisateur.
