Défectuosité Rollator Neo Fashion

Réf. 826240.V / 826240.B – N° de série CF432151

Référence FAB IR20180627

Le 10 juillet 2018 à Saint Barthélémy d'Anjou

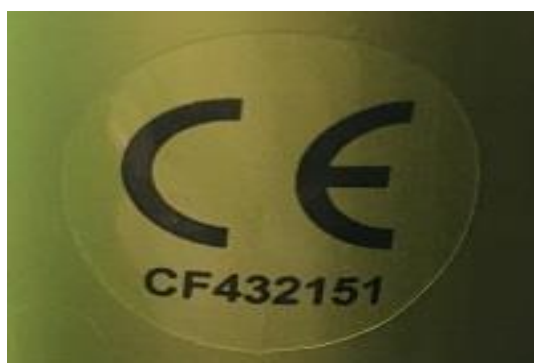
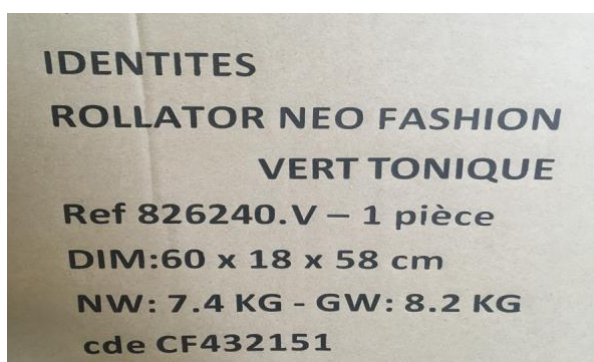
- ✓ Défectuosité rencontrée sur le rollator Neo Fashion références 826240.B et 826240.V sur le numéro de série CF432151 (cf carton d'emballage ou châssis du rollator)

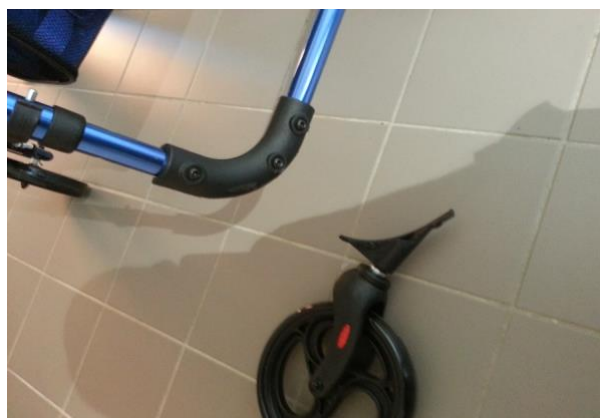
- ✓ Identification du problème : casse de la partie plastique noire faisant jonction entre le cadre aluminium et les roues avant (voir visuel plus bas).

Cette casse est due à la présence non autorisée de matière recyclée dans le polyamide chargé de fibres de verre. Elle est due à une pression forte sur l'avant, en faisant rouler le rollator lorsqu'une personne est assise par exemple.

Cette casse peut être la cause de chute dans une probabilité haute dans le cas où la personne dépasse les 80 kg. A ce jour, 4 chutes ont été identifiées, liées à ce problème de défectuosité. La chute peut s'avérer dangereuse pour les utilisateurs.

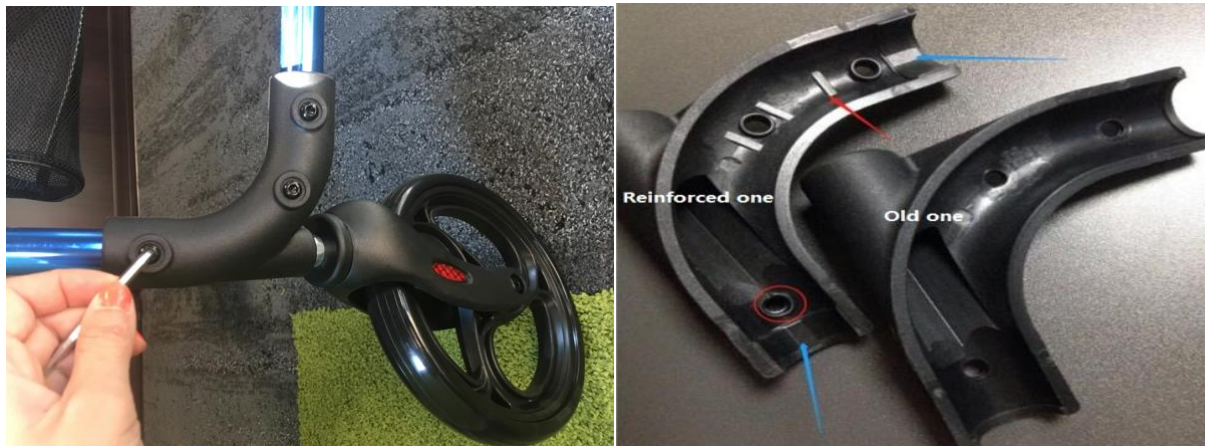
- ✓ Le fabricant a constaté une matière non conforme et nous a envoyé des pièces conformes.
- ✓ Le stock restant des rollators concernés par le numéro de série CF432151 a été retiré de la vente en attente de modification des pièces incriminées.
- ✓ A réception de ce courrier (+ du mail déjà envoyé,) il est impératif de rappeler les rollators vendus afin de réaliser le remplacement des pièces de jonction défectueuses.
- ✓ Après contrôle du numéro de série et un simple appel à nos services, nous vous enverrons gratuitement et sans délai les pièces de jonction conformes.
- ✓ Comment les reconnaître ? Les pièces conformes sont renforcées (voir visuel ci-dessous « Reinforced one ») et les pièces défectueuses sont lisses (voir visuel ci-dessous « Old one »).

- ✓ Pour chacune des pièces de jonction avant (une à droite et une à gauche), il suffit de dévisser dans un premier temps la roue et la réserver. Il faut enlever la jonction défectueuse en dévissant les 3 vis de maintien, et jeter les 2 parties plastiques. Ensuite revisser les 2 parties de la jonction conforme. Revisser ensuite la roue réservée.
