## Information Urgente de Sécurité

### Réseau de distribution de logiciels (SDN, Software Distribution Network) et Programmateurs Associés

Nom du produit	Numéro de modèle
Programmeur CareLink™ 2090	2090 ; Tous les numéros de série
Programmeur CareLink Encore™ 29901	29901 ; Tous les numéros de série

Référence Medtronic : FA844

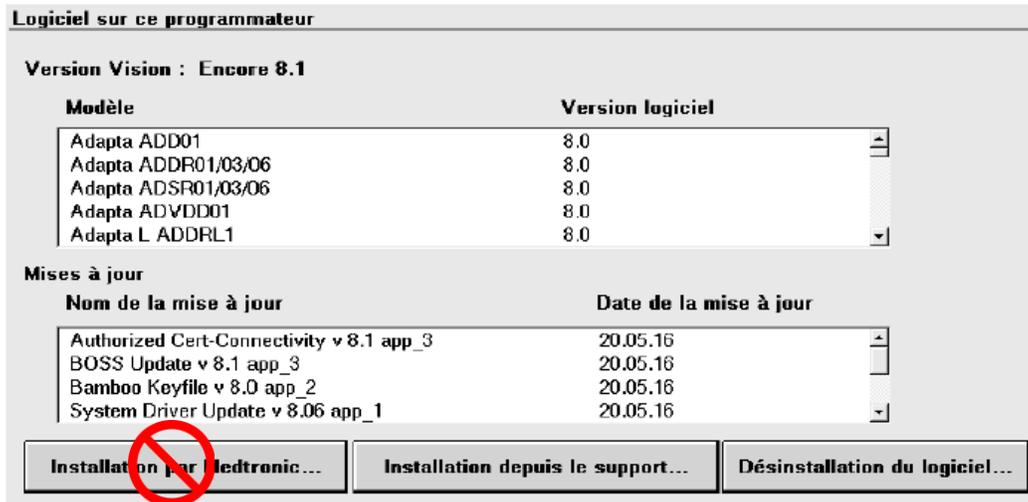
**N'essayez pas de mettre à jour le Programmeur via le SDN.** Si vous sélectionnez le bouton « Installation par Medtronic... », cela ne conduira pas à une installation réussie du logiciel puisque l'accès externe au SDN n'est plus disponible.

- N'essayez pas de mettre à jour le programmeur via le SDN. Si vous sélectionnez le bouton « Installation par Medtronic... », aucune installation de logiciels ne sera réalisée puisque l'accès au SDN externe n'est plus disponible. Voir Annexe A.

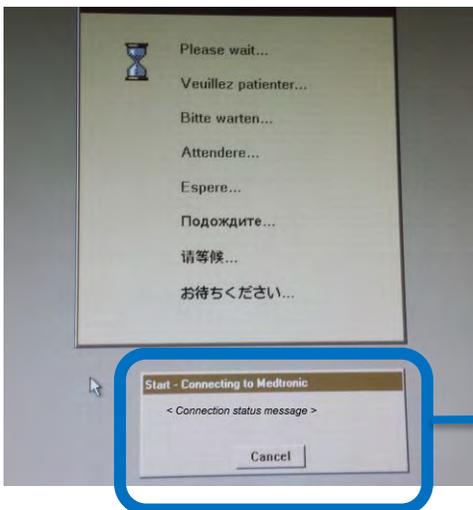
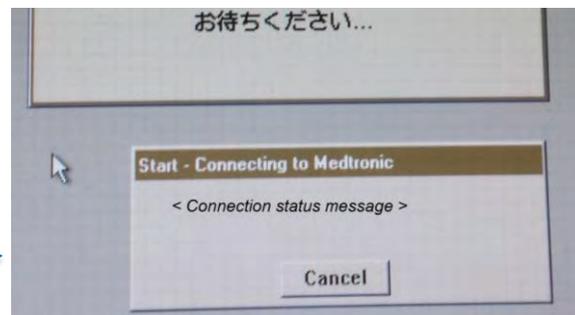
Plusieurs messages peuvent être observés si l'installation du logiciel à partir du SDN est tentée (par exemple "Installation par Medtronic..."). Les images ci-dessous sont des exemples de ce qui apparaîtra sur l'écran du programmeur lors de la tentative d'installation. Sous le plus large message "Veuillez patienter", il y aura une plus petite fenêtre indiquant <Connection status message> ; il s'agit de la zone entourée ci-dessous. Le message du statut de la connexion peut alterner entre "Connecting... ", "Searching for Network", "Logging in... ", "Unable to connect to local network", et "Unable to connect to Medtronic". Le SDN n'étant plus disponible, **l'utilisateur doit sélectionner « Cancel » pour mettre fin à la tentative d'installation.**

Si l'utilisateur allume le programmeur sans annuler d'abord la tentative d'installation, une fenêtre de compte à rebours apparaîtra au démarrage sur l'écran pendant environ 30 secondes avec les boutons « Yes » et « No ». L'utilisateur devra sélectionner « No » pour mettre fin à la tentative d'installation et retourner à l'écran de Sélection du Modèle. Si l'utilisateur sélectionne « Yes » ou ne répond pas avant que les 30 secondes ne se soient écoulées, le programmeur tentera l'installation à nouveau, et le processus décrit ci-dessus se répètera jusqu'à que l'utilisateur ne sélectionne « Cancel » ou « No » sur la fenêtre de compte à rebours.
