Objet : Notification de sécurité produit – Systèmes Allura FC.

N/Réf: LL/NS/2019_006 FSN 2019-IGTPUN-002_72200419

**URGENT –
Notification de sécurité produit**

**Une pédale tordue de la pédale de commande peut entraîner
L'interruption de l'imagerie de scopie directe ou de l'exposition.**

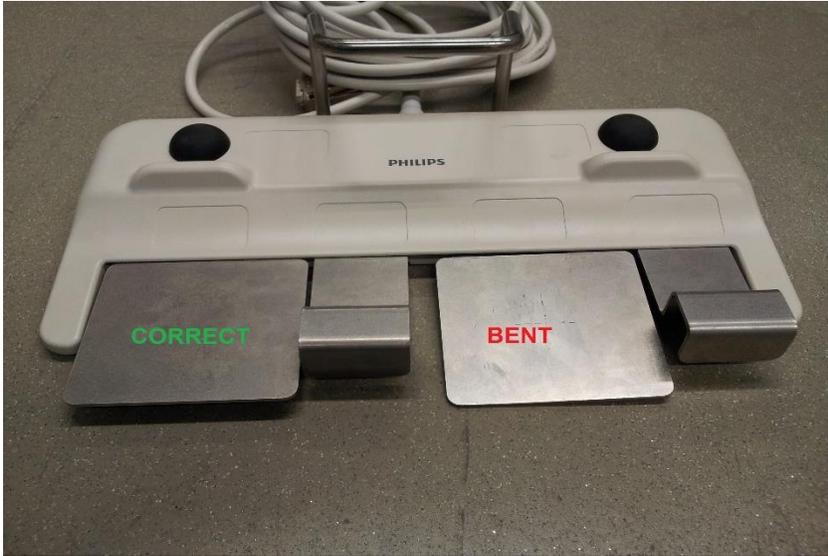
Systèmes concernés	Systèmes : Système Allura FC Codes produits : 723001 et 723003
Description du problème	Si une pédale de commande est fréquemment utilisée sur un tapis anti fatigue, sur une surface non plane ou sur un socle, les pédales peuvent se plier.
Risques liés au problème	Une pédale tordue de la pédale de commande peut entraîner une incapacité intermittente ou continue de réaliser des images de scopie directe ou des expositions. Si la pédale de scopie est tordue et que la scopie directe n'est pas disponible, la pédale d'exposition de la pédale de commande ou le commutateur peuvent être utilisés afin de générer une image en temps réel et de terminer une procédure.
Identification des systèmes concernés	Philips contactera directement les clients possédant des systèmes concernés.
Action à mettre en œuvre par le Client Utilisateur	<ul style="list-style-type: none"> • Avant le début d'une procédure, l'utilisateur doit vérifier que les pédales de la pédale de commande ne sont pas pliées. Voir l'image ci-dessous pour identifier une pédale pliée. • Si des pédales sont pliées, la procédure ne doit pas commencer et l'utilisateur doit contacter le service de maintenance.

<ul style="list-style-type: none"> • La pédale gauche est en bon état. La troisième pédale en partant de la gauche est tordue. • La distance entre la pédale et le sol doit être d'environ 12 mm (0,47 pouce).

<ul style="list-style-type: none"> • Ne pas utiliser la pédale de commande sur un tapis anti fatigue ou sur un socle. • Assurez-vous que l'ensemble du personnel ayant accès aux systèmes concernés a été informé du contenu de cette Notification de sécurité produit. • Ajoutez une copie de cette notification de sécurité produit à la documentation du système jusqu'à ce que Philips corrige le système.
<p>Actions menées par Philips France Commercial</p>	<p>Ce problème sera résolu par une mise à jour du matériel mécanique de la pédale de commande afin d'éviter que les pédales de la pédale de commande se plient.</p> <p>Votre ingénieur commercial Philips vous contactera afin de fixer une date pour l'installation de cette mise à jour du matériel mécanique.</p>
<p>Informations complémentaires et Assistance Technique</p>	<p>Si vous avez besoin d'informations supplémentaires ou d'assistance technique concernant cette notification, veuillez contacter notre Pôle d'Assistance Clients au 0810.835.624. ou votre prestataire habituel si votre établissement est situé hors de la métropole.</p> <p>Les clients concernés par cette alerte vont recevoir un courrier de Philips</p>
