Information urgente de sécurité

Réparation des systèmes de caméras TIVITA

Numéro de référence : 191007-01

Diaspective Vision GmbH
Strandstraße 15
18233 Am Salzhaff / RFA

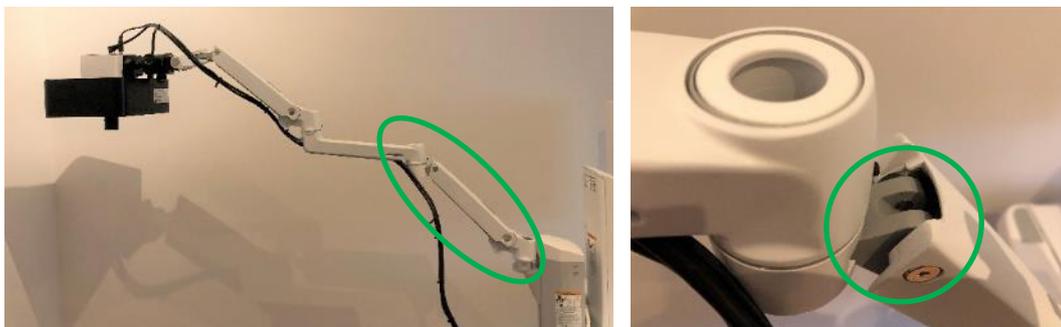
Lors de l'utilisation des systèmes TIVITA Caméra, une fracture s'est produite à l'extrémité supérieure de l'élément de bras, qui est directement fixé au Chariot motorisé, entraînant la chute des deux autres éléments du bras et de la Caméra. Si les bras sont alignés dans une position défavorable, il se crée un levier qui peut conduire à ce défaut.

Figure 1: Segment de bras affecté à contrôler visuellement

- Avant chaque utilisation de la Caméra, vérifiez que le segment de bras concerné (Figure 1) n'a pas subi de dommages éventuels.
- Si des dommages évidents (vis manquante, bras cassé, etc.) peuvent être détectés, veuillez ne pas utiliser le système, mais contactez-nous.
- **S'il n'y a pas de défauts perceptibles, vous pouvez utiliser le système comme d'habitude !**
- Veuillez éviter la position du bras illustrée à la Figure 2.
- Si cela est possible, essayez de remplacer les éléments de bras 1 et 2 (Figure 3).
- Nous travaillons sur une nouvelle solution pour cet élément. Dès qu'une solution fonctionnelle sera disponible, nous vous informerons des prochaines étapes.

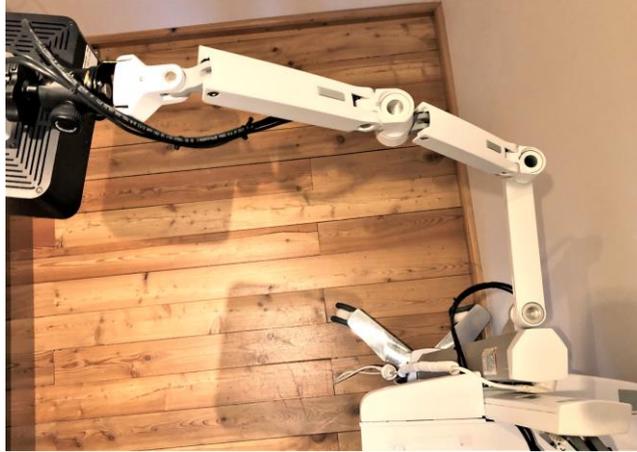
Figure 2: Veuillez éviter ce positionnement défavorable des bras, car le réglage en hauteur de la caméra dans cette position exerce un grand effet de levier sur le premier élément du bras.

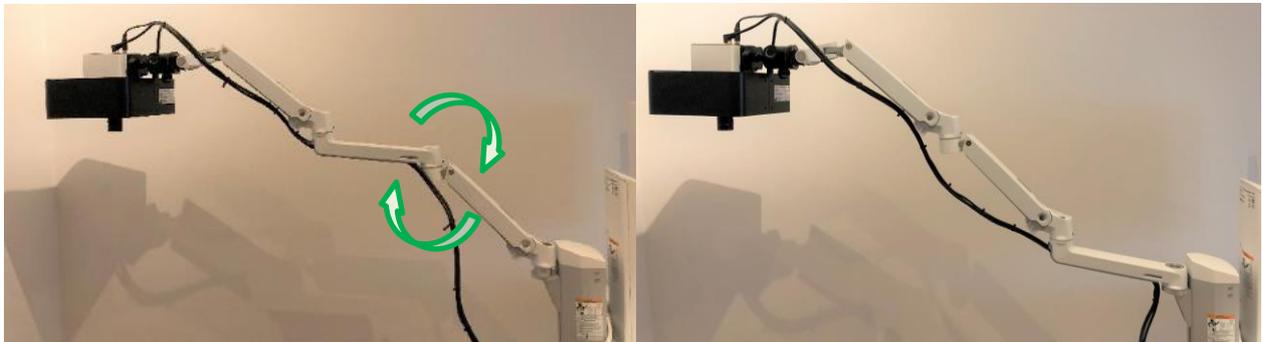
Figure 3: Remplacement des éléments de bras 1 et 2
