**Information urgente de sécurité**  
**Pompe à insuline MiniMed™ 780G : MMT-1885, MMT-1886**  
**Kit Pompe : MMT-1895, MMT-1896**  
**Erreurs de pompe après un « Quick Bolus » (bolus rapide)**

Mars 2021

Référence Medtronic : FA963

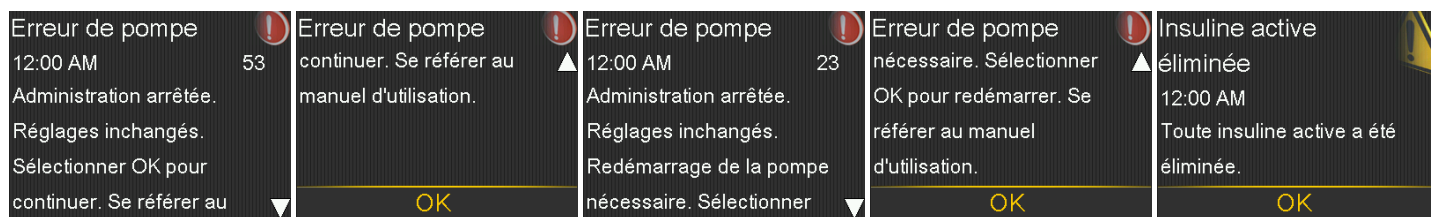
Si toutes les conditions ci-dessus sont remplies, dans les 2 minutes qui suivent l'administration du bolus, la pompe déclenche l'alarme « Pump error 53 » (Erreur de pompe 53), suivie de l'alarme « Pump error 23 » (Erreur de pompe 23). Les écrans suivants sont affichés dans l'écran de la pompe :

Une fois les erreurs de pompe résolues, la pompe se réinitialise et indique que l'insuline active n'est plus présente. La pompe guide ensuite l'utilisateur pour qu'il reprenne le fonctionnement en mode manuel. L'écran de l'état SmartGuard™ indique que la période d'échauffement a commencé. Après environ 5 heures, la fonctionnalité SmartGuard™ sera disponible.

**Comme l'insuline active affiche 0,0 unité dans la pompe après avoir subi les erreurs de pompe ci-dessus, si l'utilisateur ne connaît pas la quantité d'insuline active et administre un bolus supplémentaire, il existe un risque de surdosage d'insuline, qui peut entraîner une hypoglycémie ou une hypoglycémie sévère. Dans de rares cas, une hypoglycémie sévère, si elle n'est pas traitée, peut mettre en jeu le pronostic vital.** À la date du 21 janvier 2021, Medtronic n'a reçu aucun signalement de préjudice grave ou de blessure grave pour les patients lié à ce problème.

1. **Attendre** au moins 2 minutes entre les bolus s'ils doivent administrer plusieurs bolus qui dépassent le total de 17,1 U.
2. **Consulter** leur professionnel de santé afin de modifier les réglages et de fixer la limite maximale de leur bolus à 17 U ou moins. *Remarque : le réglage par défaut est de 10 U.*

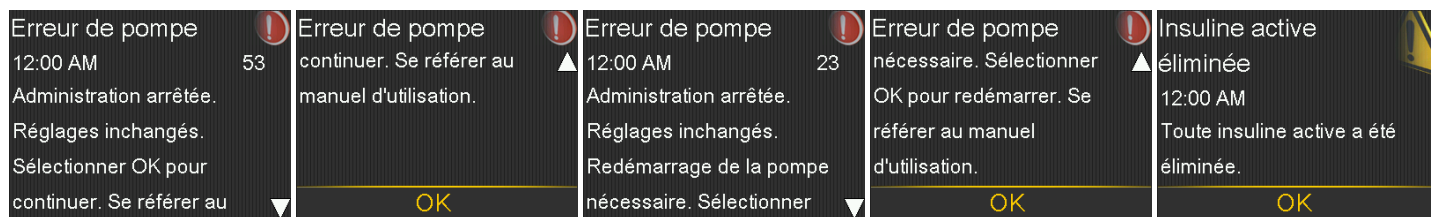
Si toutes les conditions ci-dessus sont remplies, dans les 2 minutes qui suivent l'administration du bolus, la pompe déclenche l'alarme « Pump error 53 » (Erreur de pompe 53), suivie de l'alarme « Pump error 23 » (Erreur de pompe 23). Les écrans suivants sont affichés dans l'écran de la pompe :

Une fois les erreurs de pompe résolues, la pompe se réinitialise et indique que l'insuline active n'est plus présente. La pompe guide ensuite l'utilisateur pour qu'il reprenne le fonctionnement en mode manuel. L'écran de l'état SmartGuard™ indique que la période d'échauffement a commencé. Après environ 5 heures, la fonctionnalité SmartGuard™ sera disponible.

**Comme l'insuline active affiche 0,0 unité dans la pompe après avoir subi les erreurs de pompe ci-dessus, si l'utilisateur ne connaît pas la quantité d'insuline active et administre un bolus supplémentaire, il existe un risque de surdosage d'insuline, qui peut entraîner une hypoglycémie ou une hypoglycémie sévère. Dans de rares cas, une hypoglycémie sévère, si elle n'est pas traitée, peut mettre en jeu le pronostic vital.** À la date du 21 janvier 2021, Medtronic n'a reçu aucun signalement de préjudice grave ou de blessure grave pour les patients lié à ce problème.

1. **Attendre** au moins 2 minutes entre les bolus s'ils doivent administrer plusieurs bolus qui dépassent le total de 17,1 U.
2. **Consulter** leur professionnel de santé afin de modifier les réglages et de fixer la limite maximale de leur bolus à 17 U ou moins. *Remarque : le réglage par défaut est de 10 U.*

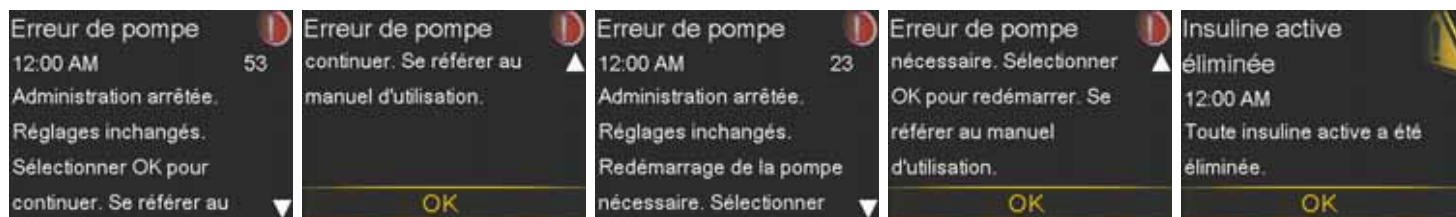
Si toutes les conditions ci-dessus sont remplies, dans les 2 minutes qui suivent l'administration du bolus, la pompe déclenche l'alarme « Pump error 53 » (Erreur de pompe 53), suivie de l'alarme « Pump error 23 » (Erreur de pompe 23). Les écrans suivants sont affichés dans l'écran de la pompe :

Une fois les erreurs de pompe résolues, la pompe se réinitialise et indique que l'insuline active n'est plus présente. La pompe guide ensuite l'utilisateur pour qu'il reprenne le fonctionnement en mode manuel. L'écran de l'état SmartGuard™ indique que la période d'échauffement a commencé. Après environ 5 heures, la fonctionnalité SmartGuard™ sera disponible.

Comme l'insuline active affiche 0,0 unité dans la pompe après avoir subi les erreurs de pompe ci-dessus, si l'utilisateur ne connaît pas la quantité d'insuline active et administre un bolus supplémentaire, il existe un risque de surdosage d'insuline, qui peut entraîner une hypoglycémie ou une hypoglycémie sévère. Dans de rares cas, une hypoglycémie sévère, si elle n'est pas traitée, peut mettre en jeu le pronostic vital. À la date du 21 janvier 2021, Medtronic n'a reçu aucun signalement de préjudice ou de blessure pour les patients lié à ce problème.

1. **Attendre** au moins 2 minutes entre les bolus s'ils doivent administrer plusieurs bolus qui dépassent le total de 17,1 U.
2. **Consulter** leur professionnel de santé pour fixer la limite maximale de leur bolus à 17 U ou moins. *Remarque : le réglage par défaut est de 10 U.*

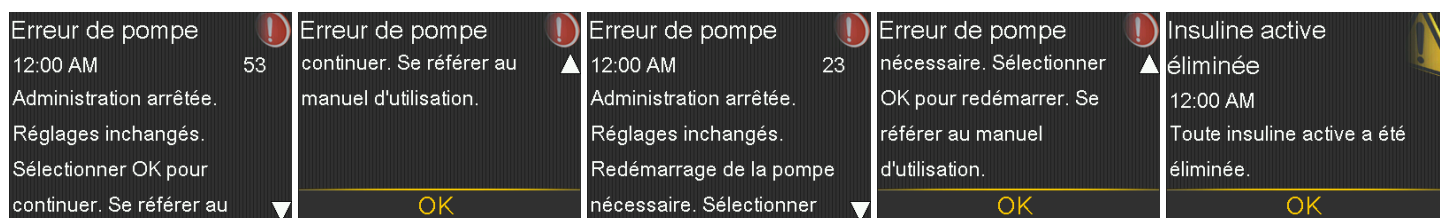
Si toutes les conditions ci-dessus sont remplies, dans les 2 minutes qui suivent l'administration du bolus, la pompe déclenche l'alarme « Pump error 53 » (Erreur de pompe 53), suivie de l'alarme « Pump error 23 » (Erreur de pompe 23). Les écrans suivants sont affichés dans l'écran de la pompe :

Une fois les erreurs de pompe résolues, la pompe se réinitialise et indique que l'insuline active n'est plus présente. La pompe guide ensuite l'utilisateur pour qu'il reprenne le fonctionnement en mode manuel. L'écran de l'état SmartGuard™ indique que la période d'échauffement a commencé. Après environ 5 heures, la fonctionnalité SmartGuard™ sera disponible.

Comme l'insuline active affiche 0,0 unité dans la pompe après avoir subi les erreurs de pompe ci-dessus, si l'utilisateur ne connaît pas la quantité d'insuline active et administre un bolus supplémentaire, il existe un risque de surdosage d'insuline, qui peut entraîner une hypoglycémie ou une hypoglycémie sévère ou, dans de rares cas, pourrait entraîner un décès. À la date du 21 janvier 2021, Medtronic n'a reçu aucun signalement de préjudice ou de blessure pour les patients liés à ce problème.

1. **Attendez** au moins 2 minutes entre les bolus si vous devez administrer plusieurs bolus qui dépassent le total de 17,1 U.
2. **Consultez** votre professionnel de santé pour fixer la limite maximale de votre bolus à 17 U ou moins. *Remarque : le réglage par défaut est de 10 U.*
