**Lettre de sécurité**  
**MI017/20/S**  
Gamma-caméras de type Symbia S et Symbia T

Mouvement non attendu des détecteurs

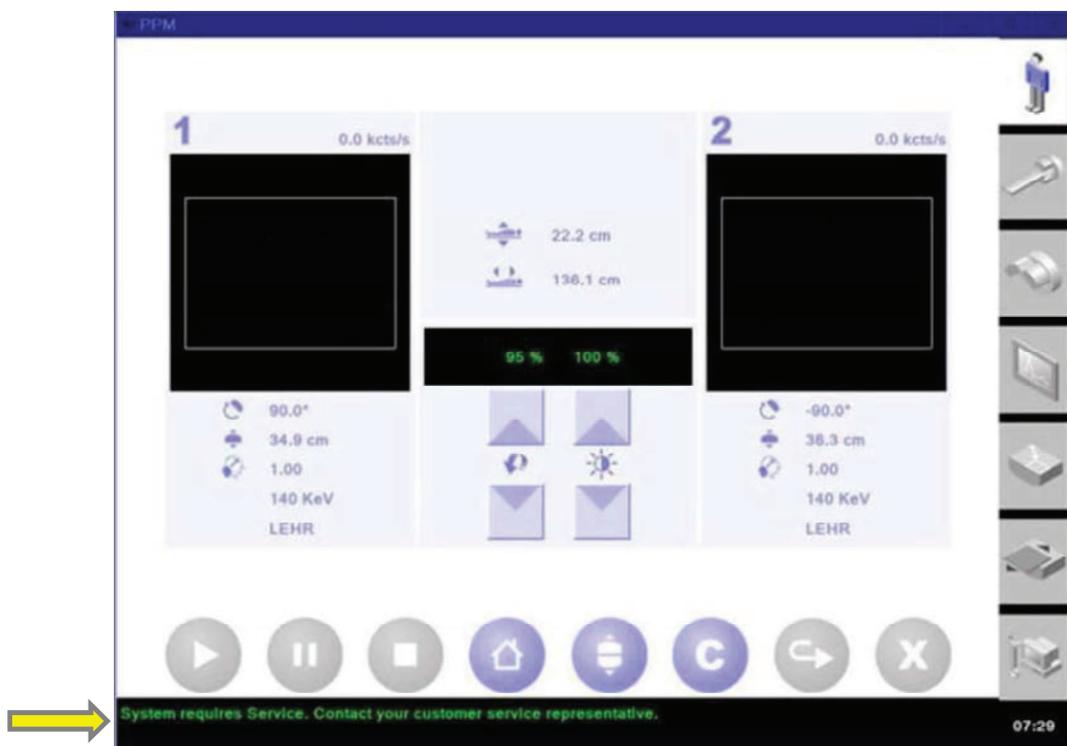
Si un mouvement involontaire du détecteur est observé, qu'une pression vers le bas du détecteur est signalée par le patient à tout moment ou si le Moniteur de positionnement du patient PPM présente une erreur système (comme indiqué dans l'image ci-dessous), alors retirez manuellement le patient du statif à l'aide de la poignée de la table d'examen et du bouton de déverrouillage, arrêtez d'utiliser le système et contactez le centre de service client Siemens Healthcare SAS

Le service client de Siemens Healthineers se déplacera sur site afin de vérifier le mécanisme du mouvement des détecteurs sur les gamma-caméras Symbia S ou Symbia T éventuellement concernés. Votre responsable de site Siemens Healthineers prendra contact avec vous au cours du quatrième trimestre 2020 afin de planifier une intervention. Si le contrôle identifie un élément défectueux sur votre système, les pièces concernées seront remplacées afin de rétablir les performances d'usine d'origine. Par la suite, le système de détection de mouvement des détecteurs de toutes les caméras de type Symbia sera régulièrement contrôlé lors des visites de maintenance préventive afin de garantir la continuité du bon fonctionnement.
