NOTICE DE SÉCURITÉ/NOTIFICATION URGENTE

Sujet : Système de positionnement du patient en radiothérapie
 ExacTrac Dynamic : pour les traitements impliquant une dose élevée, le mouvement éventuel du patient peut être indiqué à l'utilisateur avec un délai

Référence produit : ExacTrac Dynamic 1.0.0

Numéro de réf. Brainlab : CAPA-20200907-002369

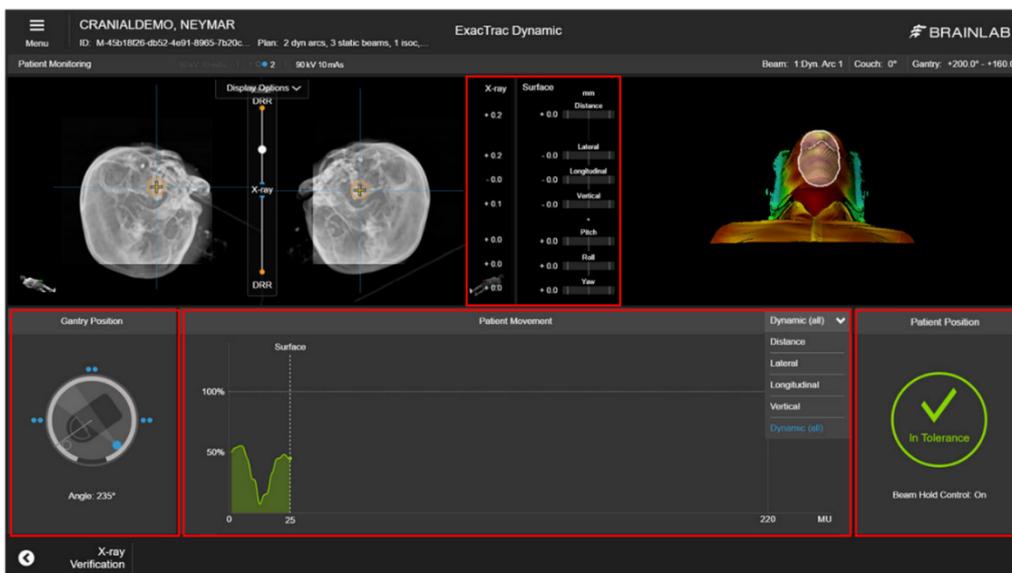
Brainlab s'est aperçu que pour des traitements impliquant une dose élevée, l'actualisation des informations affichées sur plusieurs graphiques pouvait être décalée. Pour autant, les informations mêmes restent correctes. Reportez-vous à la Figure 1 : les encadrés rouges indiquent les graphiques susceptibles d'afficher l'évolution du statut avec un délai.

Figure 1. Page Patient Monitoring : les encadrés rouges indiquent les graphiques susceptibles d'être actualisés avec un délai. Il se peut donc que le statut affiché ne reflète pas la situation réelle

L'actualisation décalée des informations affichées sur la page Patient Monitoring est due à l'actualisation décalée du graphique Patient Movement (voir la Figure 1, au milieu en bas), qui représente l'écart de position du patient par rapport à la dose administrée. Ce graphique est entièrement reconstruit à chaque actualisation de la représentation. Par conséquent, le temps nécessaire à cette reconstruction augmente avec le nombre de points sur le graphique. Dans la mesure où la dose administrée est transmise de l'accélérateur linéaire au système ExacTrac à une fréquence d'actualisation importante, il peut arriver que la reconstruction du graphique soit toujours en cours lorsque le système reçoit l'actualisation suivante de la dose administrée. Dans ce cas, le graphique ne montre plus la position du patient en temps réel mais avec un délai croissant qui peut atteindre plusieurs minutes pour les traitements impliquant une dose élevée. Cela peut appliquer le même délai d'actualisation à d'autres graphiques (voir la Figure 1 pour connaître les graphiques concernés) et retarder la réaction de certains boutons.

- 1) Pendant la planification du traitement, assurez-vous que la dose planifiée par faisceau/arc est :
 - inférieure à 1 750 UM avec des accélérateurs linéaires Varian
 - inférieure à 3 650 UM avec des accélérateurs linéaires ElektaPour cela, vous pouvez si nécessaire scinder les faisceaux/arcs.
- 2) Laissez toujours la fonction Automatic Beam Hold activée, il s'agit du paramètre par défaut. Si le système interrompt le faisceau, ne sélectionnez pas « Ignore », vérifiez plutôt la position du patient.

1. Les clients existants éventuellement concernés doivent recevoir la présente notification.
2. Brainlab fournira à tous les clients concernés une révision logicielle d'ExacTrac Dynamic dans laquelle le problème décrit est corrigé. Brainlab vous contactera pour programmer la mise à jour à compter d'octobre 2020.
