URGENT : INFORMATION DE SECURITE
MAR-MED / TOURNI-COT UNIVERSEL – « Uni-Cot »

Identification FSN : MM-FSA-02

Référence : AC-TCU-6001 (référence fabricant TCU-6001)

Urgent Field Safety Notice
Tourni-Cot Universal – “Uni-Cot”

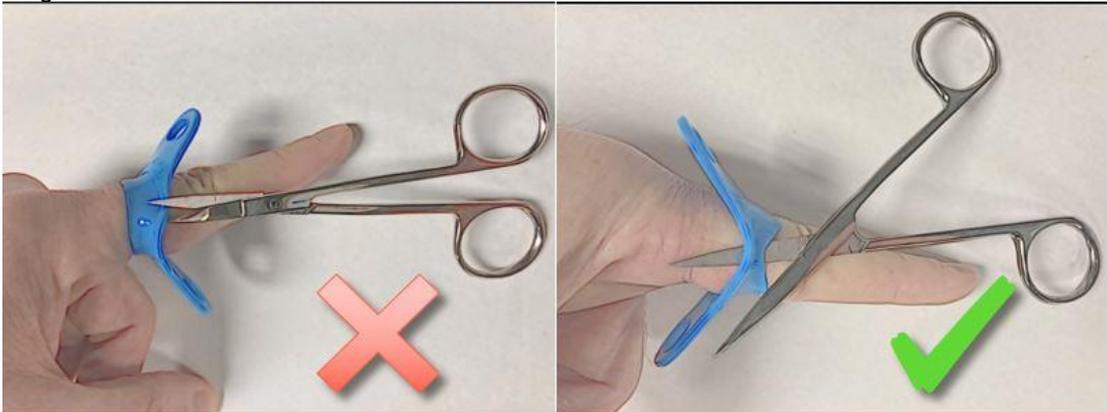
2. Motif des mesures correctives en matière de sécurité (FSCA)*	
2.	<p>1. Description du problème lié au produit*.</p> <p>Dans de rares cas, le dispositif peut se rompre en deux morceaux lors du retrait, laissant une partie du dispositif sur le doigt du patient. Si une partie du dispositif est en place, elle continuera à restreindre le flux sanguin vers le doigt, ce qui entraînera une ischémie. Cette rupture peut se produire lorsque l'on tente de retirer le dispositif en le coupant partiellement au niveau du bord, puis en le retirant du doigt concerné, ce qui laisse une bande de constriction sur le patient. Le retrait d'une partie du dispositif peut donner à l'utilisateur la fausse impression que le dispositif entier a été retiré s'il n'est pas observé avec soin.</p>

2.	<p>2. Risque à l'origine de la FSCA*.</p> <p>Une extraction incomplète résultant d'une coupure partielle et d'une traction du dispositif peut finalement entraîner une ischémie causant des dommages permanents et/ou l'amputation du doigt du patient. Le fait de suivre les indications de cette FSN et des instructions plus claires à l'avenir devrait réduire le risque d'échec à zéro. D'autres modifications de la conception du dispositif réduiront également la probabilité que cela se produise</p>

<p>2.</p>	<p>7. Autres informations pertinentes pour la FSCA</p> <p>Le fabricant estime que cette défaillance peut être largement atténuée en suivant les meilleures pratiques standard pour l'utilisation des garrots, en particulier en examinant le doigt concerné pour le retrait complet du dispositif avant la fin de la procédure. Voir les images ci-dessous pour plus d'informations :</p> <p>Ne coupez pas partiellement le bord du dispositif. Coupez complètement le dispositif du doigt.</p>
