URGENT – INOFORMATIONS DE SÉCURITÉ

SICAT IMPLANT V2.0

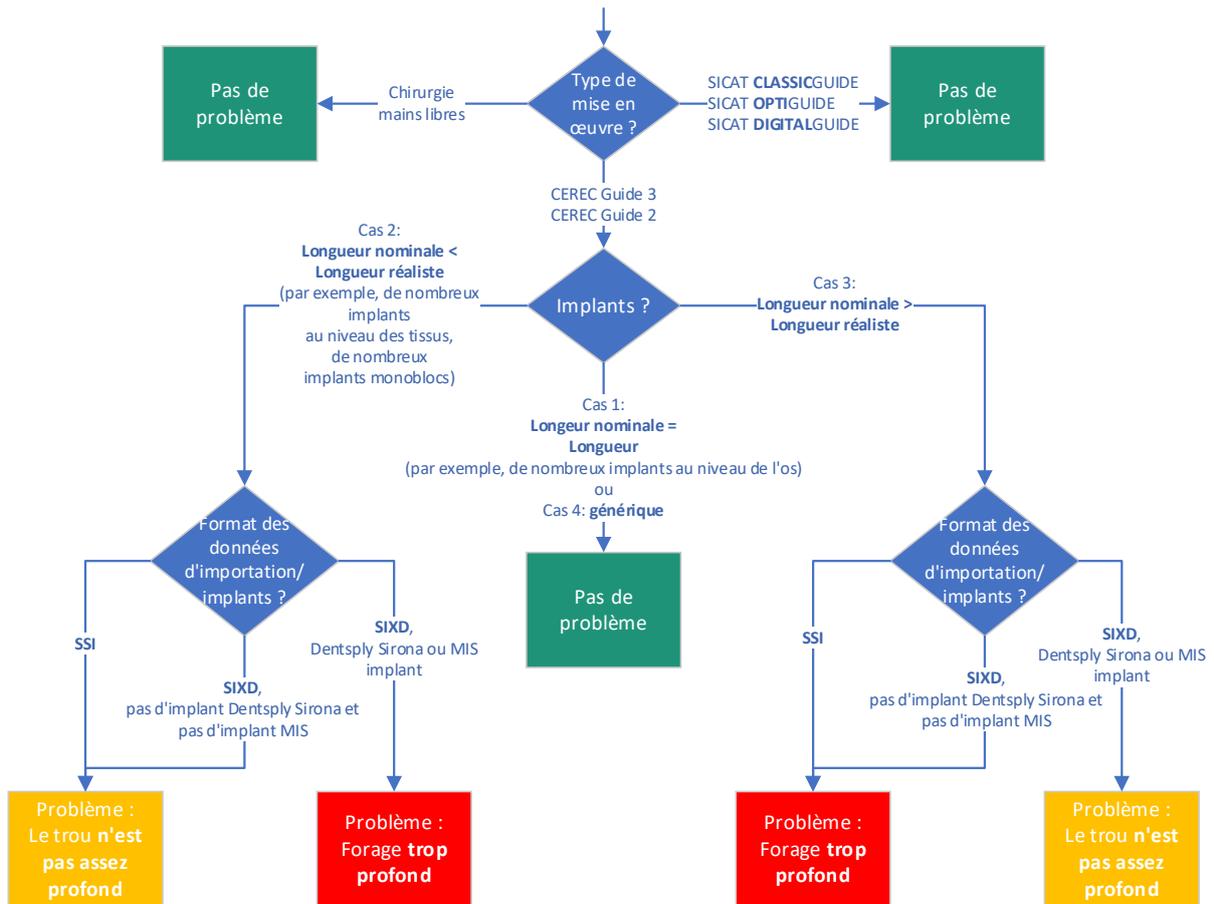
Dans certains cas (voir figure 1), cette erreur entraîne que la combinaison implant-manchon soit exportée (lorsque vous exportez pour un guide CEREC) avec un décalage positif ou négatif le long de l'axe de l'implant. Ce décalage est la différence entre **la longueur nominale de l'implant¹ et la longueur réelle de l'implant²**. Le signe du décalage dépend également du format des données d'importation (SSI, SIXD) (voir figure 1). Le fichier CMG.DXD exporté n'est pas correct dans ces cas.

Les implants dont la longueur nominale correspond à la longueur réaliste **ne sont pas affectés** par l'erreur (par exemple, de nombreux implants au niveau de l'os communément connus sous le nom « Bone Level »). Les implants dont la longueur nominale présente un écart par rapport à la longueur réelle **sont affectés** par cette erreur (par exemple, de nombreux implants au niveau des tissus et de nombreux implants en une seule pièce). Plus la différence entre la longueur nominale de l'implant et la longueur réelle de l'implant est grande, plus ils sont affectés. Les implants génériques **ne sont pas concernés** par cette erreur.

En fin de compte, l'erreur pour les implants concernés signifie que lorsqu'un guide CEREC est utilisé, soit la majeure partie du forage **n'est pas assez profonde**, soit le forage est également **trop profond**. Dans ce second cas (forage trop profond), les structures anatomiques de la mâchoire telles que les nerfs, les sinus maxillaires, les racines ou les os peuvent être endommagés.

Figure 1 : Dans quels cas l'erreur se produit-elle et avec quelles conséquences ?

Dans le logiciel SICAT IMPLANT V2.0 L'exportation pour un guide CEREC ("exportation CMG.DXD") ne peut être utilisée que pour les implants qui ne sont pas concernés (cas 1 du tableau 1), sinon cela peut entraîner des dommages chez le patient-

Les fichiers CMG.DXD déjà exportés du logiciel SICAT IMPLANT V2.0 ne peuvent être utilisés que pour les implants non affectés (cas 1 du tableau 1), sinon le patient peut cela peut entraîner des dommages chez le patient.

Pour tous les clients, la nouvelle version SICAT IMPLANT V 2.0.1 corrigeant l'erreur mentionnée ci-dessus devrait être disponible par téléchargement en juillet 2020 sous la forme d'une SICAT SUITE V2.0.1. Dès que la version corrigée (SICAT IMPLANT V 2.0.1) sera disponible, tous les clients concernés seront informés. Les clients qui veulent utiliser SICAT IMPLANT doivent télécharger et installer SICAT SUITE V2.0.1 et ensuite activer SICAT IMPLANT V2.0.1.
