## Kundeninformation / Information client

bestimmte Doppelantriebe der Firma limoss GmbH & Co. KG Typ MD200	certains entraînements doubles de la société limoss GmbH & Co. KG Type MD200
--	---

Datum / Date: 12.12.2019

Hermann Bock GmbH  
Nickelstraße 12  
D-33415 Verl, Germany

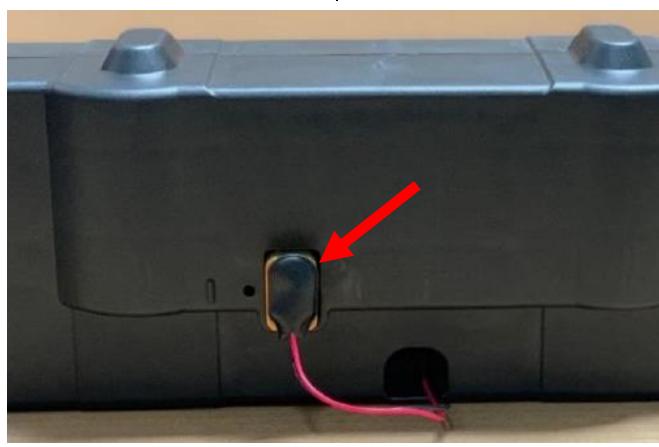
Details der betroffenen Produkte und empfohlene Sicherheitsmaßnahme(n)	Détails des produits concernés et mesure(s) de sécurité recommandée(s)
<p>Die Sicherheit und Zufriedenheit unserer Kunden hat für uns oberste Priorität. Obwohl bisher nur eine Reklamation bekannt ist, hat die Firma Hermann Bock diese vorbeugende Maßnahme eingeleitet.</p>	<p>La sécurité et la satisfaction de nos clients sont notre priorité absolue. Bien qu'une seule réclamation soit connue à ce jour, la société Hermann Bock a introduit cette mesure préventive.</p>
<p>Die Platine des beschriebenen Doppelantriebs ist mit einer Diode ausgestattet, die die Notabsenkungsbatterie vom parallel angeschlossenen Netzteil trennt. Es kann in Einzelfällen zu einem Defekt dieser Diode und einer damit verbundenen Zerstörung der Notabsenkungsbatterie kommen. Bei einem Ausfall der Diode liegt die Versorgungsspannung an der Batterie an, wodurch es nach kurzer Zeit zur Zerstörung und einer damit verbundenen Hitzeentwicklung im Bereich der Batterie kommen kann.</p>	<p>Le circuit imprimé de l'entraînement double décrit est équipé d'une diode qui coupe la batterie de l'abaissement d'urgence du bloc d'alimentation branché en parallèle. Dans certains cas, cette diode peut être défectueuse, entraînant la destruction de la batterie de l'abaissement d'urgence. Si la diode tombe en panne, la tension d'alimentation est appliquée à la batterie, ce qui peut entraîner après peu de temps la destruction et un développement de chaleur au niveau de la batterie.</p>

<p>Bei den Doppelantrieben des Typs MD200 erfolgt im Anschluss an die Produktion eine 100% Kontrolle. Ein Defekt dieser Diode ist nach unseren bisherigen Erkenntnissen daher sehr unwahrscheinlich.</p>	<p>Sur les entraînements doubles de type MD200, un contrôle à 100 % est effectué après la production. Un défaut de cette diode est donc très peu probable d'après nos connaissances actuelles.</p>
<p>Dennoch empfiehlt die Hermann Bock GmbH als zusätzliche Sicherheitsmaßnahme, die Batterie für die Notabsenkung der Rückenlehne abzuklemmen. Dafür ziehen Sie die Batterie aus dem Batteriefach und trennen anschließend die Batterie vom Kontaktstecker:</p>	<p>Néanmoins, la société Hermann Bock GmbH recommande, comme mesure de sécurité supplémentaire, de déconnecter la batterie de l'abaissement d'urgence du relève-buste. Pour ce faire, retirer la batterie de son logement, puis débrancher la batterie de la fiche de contact :</p>
