AVIS DE SECURITE (Ref. : FRA-1023)

Sujet	COURT CIRCUIT SUR LE CONNECTEUR DE L'UNITE D'ALIMENTATION DC
Date	10 Janvier 2020
Produit concerné	PSPIX (Première génération) Lecteur numérique de plaques d'imagerie
Fabriquant légal	SOPRO
Identification interne	FRA-1023

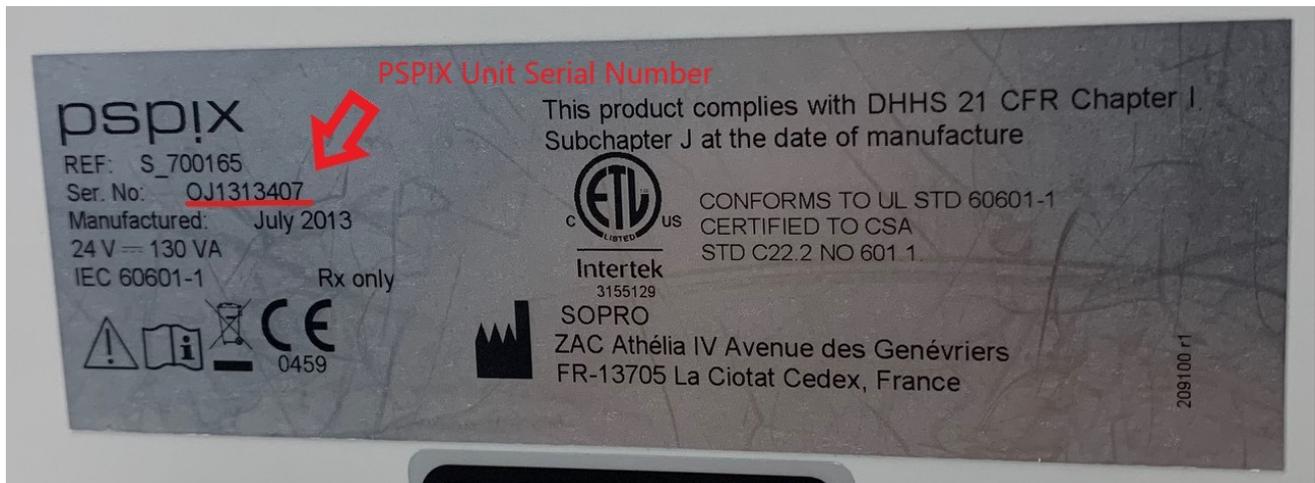
L'unité IPS affectée peut être identifiée en regardant le numéro de série sur l'écran du lecteur ou l'étiquette de type à l'arrière de l'unité, comme indiqué sur l'image 1.

Image 1: Le numéro de série de l'unité IPS est situé sur sa plaque signalétique à l'arrière de l'unité.

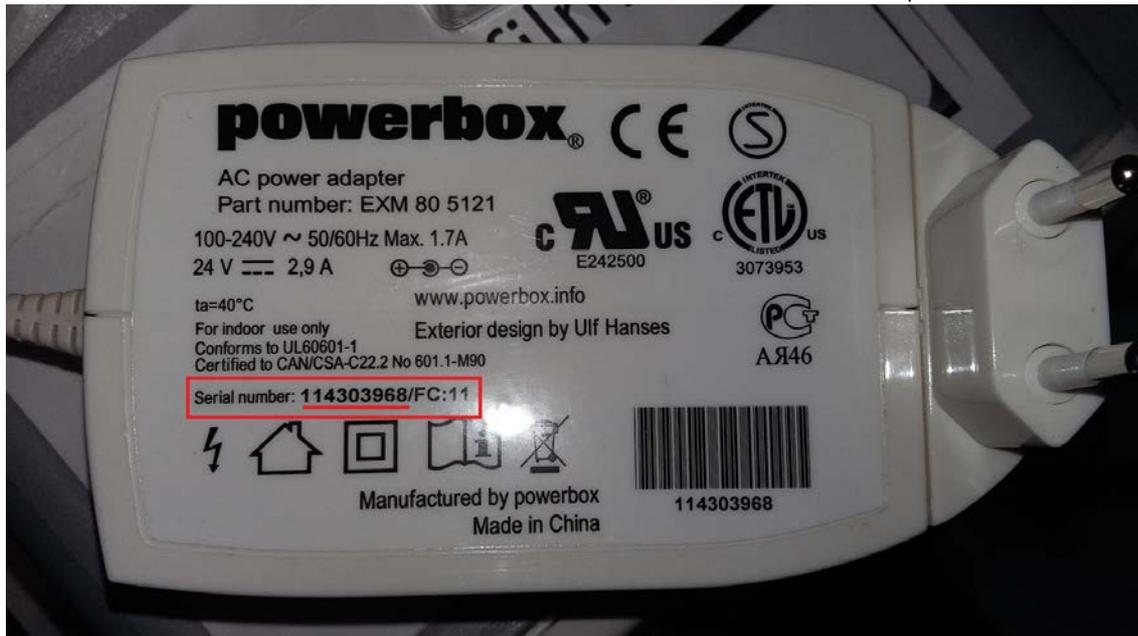
Veillez localiser le numéro de série de l'unité d'alimentation sur l'étiquette illustrée à l'image 2.

Image 2: Le numéro de série de l'alimentation se trouve sur sa plaque signalétique.

- Identifiez les appareils concernés selon les instructions ci-dessus
- Si le numéro de série de l'unité d'alimentation se situe dans la plage indiquée ci-dessus, veuillez contacter *Océane Mongour*, assistant qualité et réglementation, pour la livraison gratuite de l'unité d'alimentation de remplacement. elle peut être jointe par courrier électronique comme suit
Mme Océane MONGOUR
SOPRO, ZAC Athélia IV, Avenue des Genévriers, 13705 La Ciotat cedex, France
Tél: +33442980101
Courriel: oceane.mongour@acteongroup.com

- Débranchez l'unité d'alimentation et remplacez-le par le nouveau
- Éliminez l'ancienne unité d'alimentation en tant que déchet électronique conformément aux exigences réglementaires locales.
