### Problème n°1

### Problème n°2

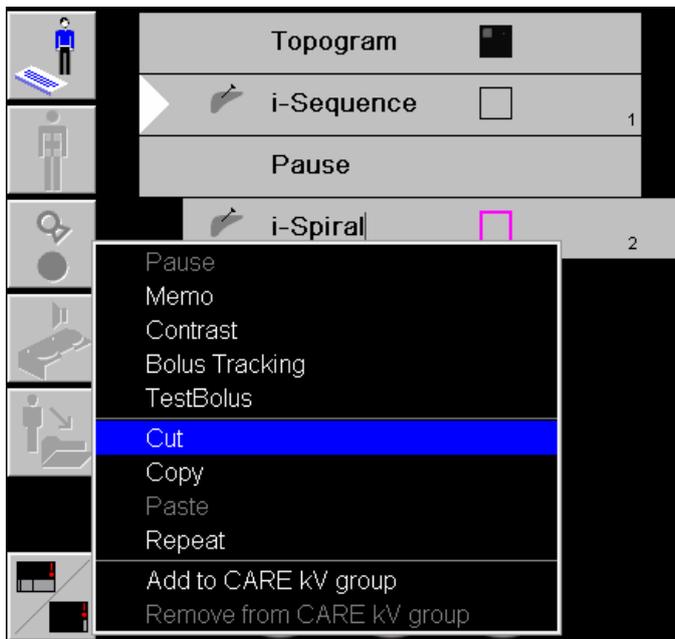
- Le système peut se bloquer pendant un flux de travail interventionnel au moment de l'utilisation de la fonctionnalité "Couper". Ce problème existait déjà dans la version précédente du logiciel *syngo* CT VB10 et une amélioration a été apportée avec la version logicielle *syngo* CT VB20, celle-ci n'a cependant pas permis de résoudre entièrement le problème. Le problème apparaît lorsque les conditions suivantes sont remplies : un examen en interventionnel a été lancé et une acquisition I-Sequence ou I-Fluoro a été chargée ou acquise au moins une fois. En outre, l'entrée qui doit être retirée (fonction Couper) est de type interventionnelle et constitue la dernière entrée du déroulement de la séquence. Dans une telle situation, l'option de menu "Couper" provoque un blocage du système qui nécessite un redémarrage du dispositif . Pour plus de détails, merci de vous reporter à la figure 1 ci-dessous.

Fig. 1 : Exemple de situation entraînant le problème n°2

Problème n°2 : Blocage pendant un flux de travail interventionnel lorsque la fonction "Couper" est appliquée :

Pour éviter ce problème, l'examen interventionnel chargé doit être annulé (appuyez sur le bouton "Annuler") avant de couper une entrée lors du déroulement du flux de travail

Ce problème sera résolu dans la prochaine version logicielle *syngo* CT VB20 Service Pack 1 (portant la référence CT053/19/P) ou *syngo* CT VB10 Service Pack 2 (portant la référence CT074/19/P). En fonction de la version logicielle présente sur votre système, une mise à jour sera installée prochainement.
