Référence : 92353468 -FA

XX avril 2019

## Notification d'information de sécurité Information Importante / Correction sur site Auriga™ 30 et Auriga™ XL 4007 Système laser

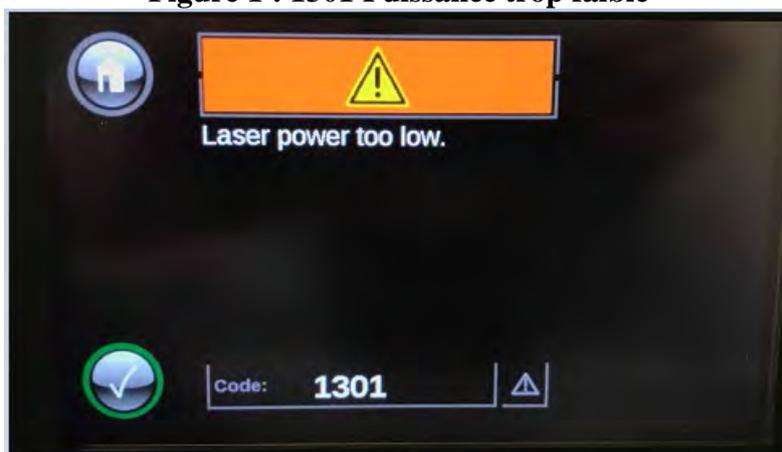
**Figure 1 : 1301 Puissance trop faible**

Les consoles Auriga figurant dans le **Tableau des produits ci-dessous** peuvent connaître une diminution de la puissance plus rapide que la normale en raison d'un possible dysfonctionnement du système de refroidissement mécanique qui peut entraîner l'affichage du message d'erreur Puissance trop faible (1301) sur l'écran comme indiqué sur la **Figure 1**. La console est conçue pour arrêter d'émettre des impulsions laser et pour se mettre en veille lorsque le message d'erreur Puissance trop faible s'affiche. Le cas échéant, veuillez suivre les recommandations ci-dessous. Ce problème est sans conséquence pour la santé du patient. La conséquence la plus grave qui a été signalée à ce jour est une légère augmentation de la durée de la procédure liée à la modification des paramètres de puissance.

Si vous voyez apparaître le message d’erreur 1301 Puissance trop faible, sachez que vous pouvez tout de même continuer à utiliser la console en modifiant les paramètres de puissance. Si l’erreur 1301 Puissance trop faible se produit, nous vous invitons à suivre ces recommandations.

1. Si le message d’erreur 1301 Puissance trop faible s’affiche sur l’écran, selon le manuel d’utilisation Auriga, vous devez confirmer le message avant de continuer la procédure.
2. Utilisez les flèches vertes et bleues sur l’écran pour sélectionner une combinaison de paramètres de puissance pour l’Énergie (mJ) et la Fréquence (Hz) qui vous permettront de terminer la procédure. Vous pouvez augmenter les paramètres de fréquence ou d’énergie d’un ou de deux niveaux afin d’obtenir la puissance requise, comme décrit dans le Manuel d’utilisation Auriga.
3. Si vous ne trouvez aucune combinaison de paramètres de puissance adéquate pour résoudre le problème, veuillez arrêter d’utiliser la console et contacter Boston Scientific comme indiqué ci-dessous.
