**URGENT – Notification de sécurité produit
Notice corrective de matériel médical**

Ingenia Elition S, Ingenia Elition X

Déplacement involontaire de la table après avoir pressé le bouton “Stop Table” (Arrêter la table)

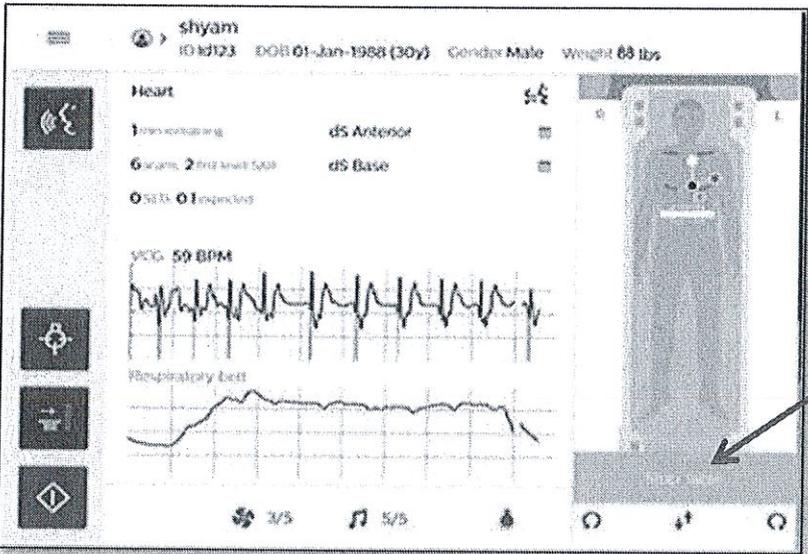
Systèmes concernés	Systèmes IRM Ingenia Elition S (781357), Ingenia Elition X (781358)
Description du problème	<p>Philips a récemment pris connaissance d’une situation potentiellement dangereuse liée au bouton logiciel “Stop Table” (Arrêter la table) de l’écran VitalScreen sur les systèmes concernés (bouton jaune dans le coin inférieur droit, tel qu’indiqué par une flèche dans l’illustration ci-dessous).</p> <p>Lors du déplacement automatique de la table d’examen, presser et maintenir le bouton “Stop Table” (Arrêter la table) peut entraîner un redémarrage inattendu du déplacement de la table.</p>

<p>Le problème ne survient pas lorsque le bouton “Emergency Table Stop” (Arrêt d’urgence de la table) ou le commutateur à bascule (commande de mouvement de table) sont utilisés.</p> <p>Seule une combinaison des facteurs suivants peut entraîner un déplacement inattendu de la table :</p> <ol style="list-style-type: none"> 1. L’utilisateur presse et maintient le bouton TTS (Travel-to-scanplane, Amener au plan d’acquisition) de l’écran VitalScreen pour démarrer le déplacement automatique de la table d’examen (sans utiliser le commutateur à bascule) et le patient entre dans le tunnel. 2. Le patient est sorti (partiellement) du tunnel (exemple de cas d’utilisation : pour examiner le patient ou lui administrer du produit de contraste).

<p>3. Pour sortir le patient du tunnel, le bouton TTS de l'écran VitalScreen est utilisé à nouveau afin de démarrer un second déplacement automatique de la table.</p> <p>4. L'utilisateur souhaite arrêter le déplacement de la table.</p> <p>5. L'utilisateur appuie sur le bouton "Stop Table" (Arrêter la table) de l'écran VitalScreen pour arrêter le déplacement de la table.</p> <p>Le problème ne survient pas lorsque le bouton TTS (Travel-to-scanplane, Amener au plan d'acquisition) de l'écran VitalScreen est utilisé pour la première fois au cours d'un examen (premier point de la liste précédente).</p> <p>Le problème a été constaté lors d'une évaluation interne réalisée sur l'installation test de Philips et personne n'a été blessé. Le problème n'a pas été signalé par des clients.</p> <p>En outre, l'action corrective résout les problèmes suivants :</p> <ul style="list-style-type: none"> - Problèmes logiciels signalés par le biais de commentaires clients ou problèmes rapportés en interne. - Le manuel d'utilisation et la documentation technique ont été mis à jour, notamment par souci de conformité avec la norme CEI 60601-1-2 4e édition relative à la compatibilité électromagnétique (CEM).

Risques liés au problème	Le patient peut se retrouver mécaniquement coincé entre la table d'examen et le capot du système.
Identification des systèmes concernés	Systèmes IRM Ingenia Elition S (781357) et Ingenia Elition X (781358), version logicielle R5.5.0.0.
Action à mettre en œuvre par le Client Utilisateur	<p>L'utilisateur doit suivre les instructions du manuel d'utilisation pour s'assurer qu'aucune partie du corps du patient, y compris les cheveux, les vêtements ou les tubulures de perfusion, ne se retrouve coincée dans le système. En outre, l'écran VitalScreen affiche un guidage pour le positionnement des accoudoirs et du rembourrage.</p> <p>L'utilisateur doit éviter d'utiliser le bouton jaune "Stop Table" (Arrêter la table) de l'écran VitalScreen.</p> <p>L'utilisateur doit toujours utiliser le commutateur à bascule ou le bouton physique "Emergency Table Stop" (Arrêt d'urgence de la table) lorsqu'il est nécessaire d'arrêter le déplacement de la table.</p>

Actions menées par Philips France Commercial	Par le biais de l'action corrective FCO78100490, le Service Pack 1 pour la version logicielle R5.5.0 sera déployé sur les systèmes concernés. Grâce à ce Service Pack, le bouton logiciel "Stop Table" (Arrêter la table) sera retiré de l'écran VitalScreen. Les autres éléments mentionnés dans la description du problème sont mis en œuvre.
