## **Information Urgente de Sécurité** **Mise à jour logicielle des programmeurs** **Supportant le système de stimulation transcathéter Micra™**

Modèle
Programmeur CareLink™ 2090 Programmeur Encore™ 29901 Logicielle d'application Réseau CareLink 2491

Janvier 2019

Référence Medtronic : FA856

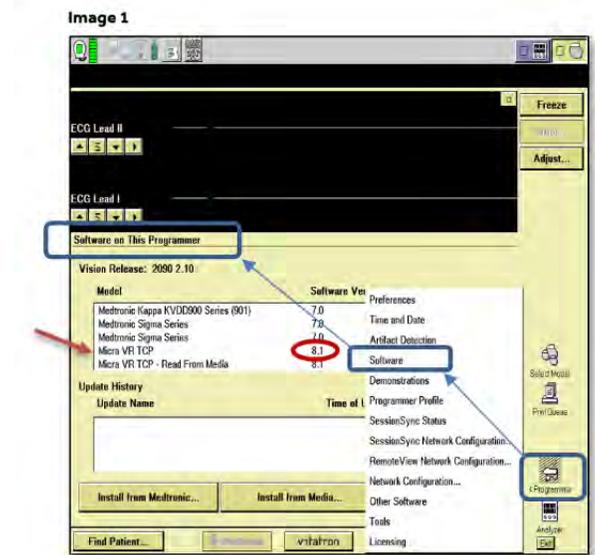
- Sélectionner "Logiciel" (voir image 1)
- Faire défiler la liste des modèles de logiciel disponibles dans la zone de sélection jusqu'à ce que vous localisiez la sélection Micra
- Vérifier que la version du logiciel Micra VR TCP est 8.1

- Coordonnez-vous avec votre représentant local Medtronic pour planifier une installation de la mise à jour logicielle, **Application Micra Modèle SW022 version 8.1**, sur tous les programmeurs CareLink modèle 2090 et Encore modèle 29901 pour éliminer ce problème.

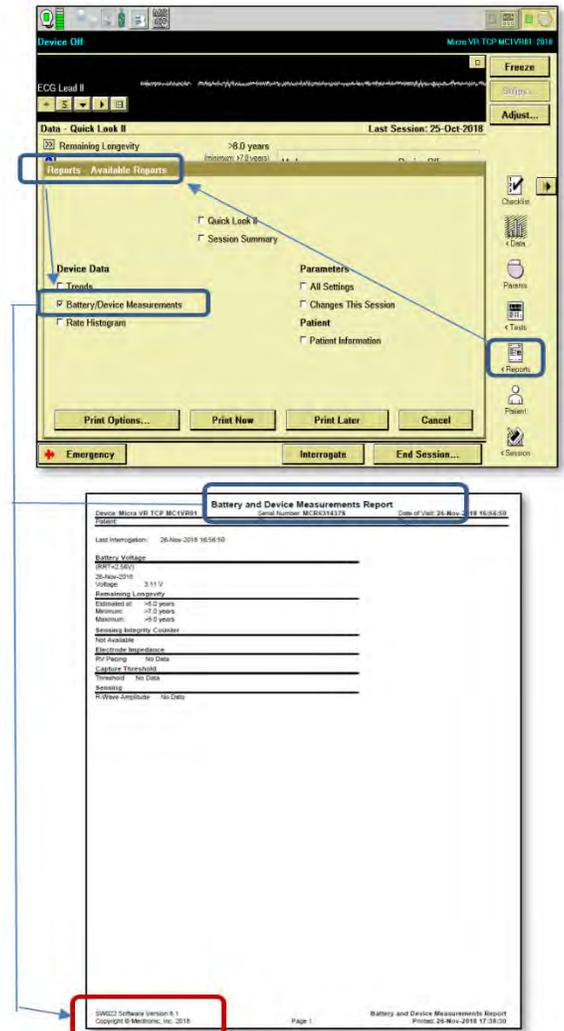
Images 2a and 2b

Toute transmission CareLink réalisée après le 17 Janvier 2019 indiquera l'estimation de longévité restante mise à jour. Pour les patients qui ont été interrogés via un programmeur lors d'une consultation, le médecin, peut voir sur le rapport des mesures Batterie/Dispositif (Images 2a et 2b) la version du logiciel qui est indiquée dans le coin inférieur gauche du rapport et s'assurer que le « Logiciel SW022 Version 8.1 » est celui qui a été utilisé.

- Sélectionner « Rapports » (voir image 2a)
- Sélectionner "Mesures Batterie/Dispositif"
- Cliquer sur « Imprimer maintenant »
- Vérifier que la version du logiciel imprimée dans le coin inférieur gauche est "Logiciel SW022 Version 8.1"
