URGENT : INFORMATION DE RETRAIT DE DISPOSITIFS MEDICAUX

Sondes électrodes à 8-canaux pour le système InfinityTM DBS (Deep Brain Stimulation, *Stimulation Cérébrale Profonde*)

Le 30 octobre 2018

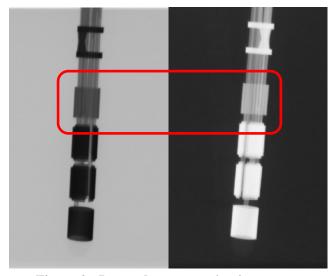
Figure 2: Image de construction incorrecte

L'image de gauche montre l'aspect sur la radiographie avec une inversion des niveaux de gris (image fluoroscopique); les électrodes distales sont plus sombres que l'électrode non segmentée la plus proximale.

L'image de droite montre comment cela peut apparaître sur une radiographie crânienne, où les électrodes

distales apparaissent plus blanches que l'électrode non segmentée la plus proximale.

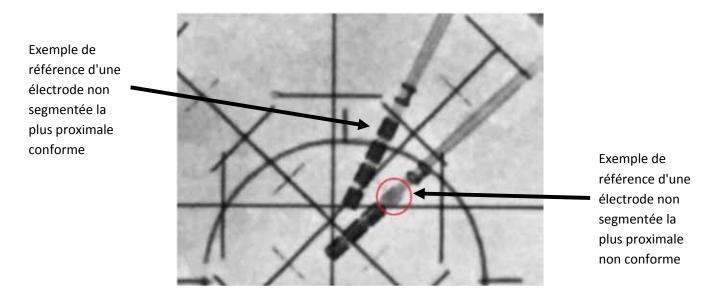
Figure 3 : Radiographie fluoroscopique latérale

L'image entourée en rouge montre un exemple d'électrode non segmentée la plus proximale non conforme, qui apparaît moins radio-opaque que les électrodes plus distales. À titre de référence, la deuxième sonde comporte quatre électrodes ayant l'aspect attendu.

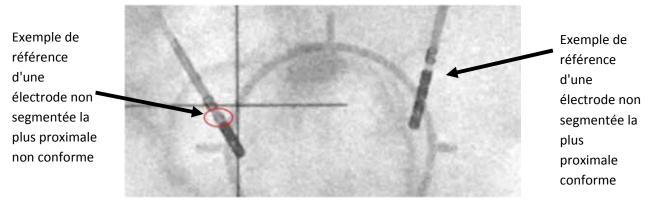
Figure 4 : Radiographie fluoroscopique antérieure postérieure

L'image entourée montre un exemple d'une électrode non segmentée, la plus proximale, non conforme, qui apparaît moins radio-opaque que les électrodes plus distales. À titre de référence, la deuxième sonde possède quatre électrodes de radio-opacité similaire.

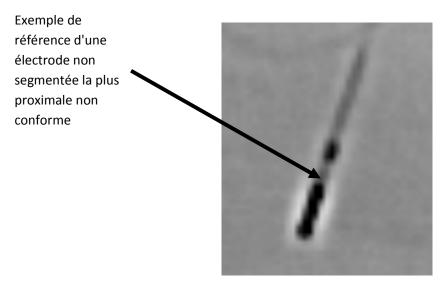
Figure 5 : Radiographie post-opératoire réalisée par topographie informatisée

La flèche pointe vers une électrode non segmentée la plus proximale non conforme, qui apparait moins radioopaque que les électrodes plus distales.
