Notification urgente (FSCA) Mesures correctives

Nom du produit	Référence	Numéro de série	UDI
Alinity c Cuvette Segment	04S47-01	Tous	Non applicable

Objet

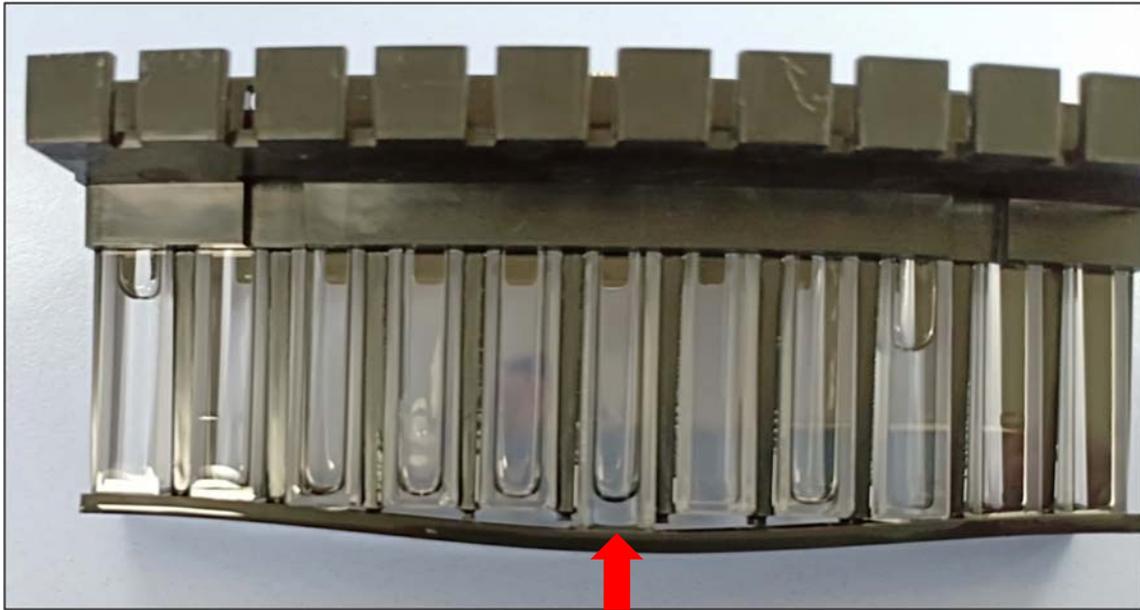
Les images suivantes montrent des exemples de segments de cuvettes Alinity c dans lesquels les cuvettes sont abaissées par rapport à leur position définie :

La flèche rouge montre une cuvette plus basse que la position correcte

- Le socle du segment de cuvettes est détaché.
- Une ou plusieurs cuvette(s) sont plus basses que les autres cuvettes du segment.
- Une ou plusieurs cuvette(s) sont endommagées.

En cas de dommages, remplacez le segment de cuvettes endommagé dans le carrousel réactionnel. Vérifiez que le segment est installé conformément aux instructions du Manuel Technique Alinity ci-series, Chapitre 9, Entretien, maintenance et diagnostics, Remplacement de composants, Remplacer les segments de cuvettes (c-series).
