Notification urgente (FSCA) Mesures correctives

Date 23 septembre 2019

Nom du produit	Référence (réf.)	Numéro de série	UDI
Détecteur de niveau des solutions communes Alinity ci	04S68-02	Tous	N/A
Kit d'accessoires, Alinity i	03R66-03	Tous	N/A
Kit d'accessoires n° 2, Alinity c	03R69-03 / 03R69-04	Tous	N/A

Abbott a identifié un problème de fiabilité potentiel avec le détecteur de niveau des solutions communes Alinity ci-series (réf. 04S68-02). Les détails de ce dysfonctionnement ainsi que son impact potentiel sont décrits ci-après.

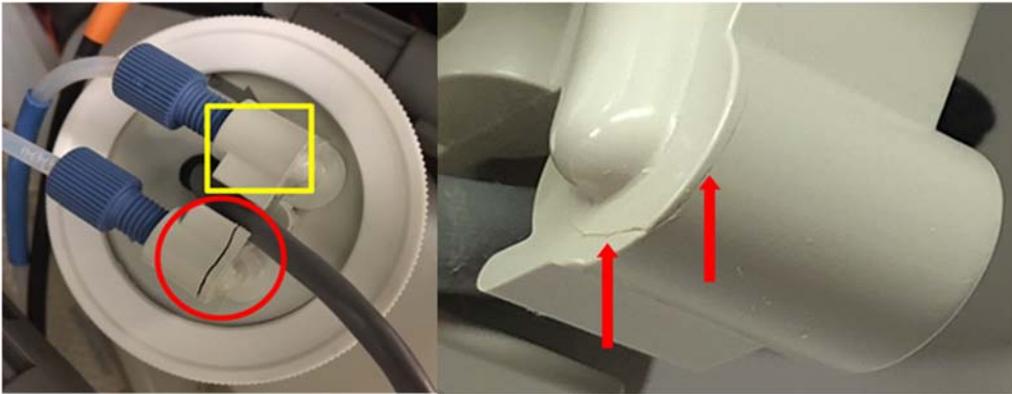
Figure 1. Exemples de détecteurs de niveau fissurés (non acceptables)

Le développement d'un stress environnemental peut provoquer la formation de fissures sur le détecteur de niveau des solutions communes. Ces fissures permettraient à l'air de rentrer dans le circuit fluïdique, entraînant une absence de distribution ou une distribution insuffisante de solution commune pour l'Alinity i et l'Alinity c.	
Alinity i	Alinity c
Si le volume de solution d'activation ou de préactivation distribué est insuffisant, la lecture URL (unités relatives de lumière) sera subitement basse et entrainera des valeurs abaissées pour les dosages directs (courbes de calibration à pente croissante) ou plus hautes que prévu pour les dosages indirects (courbes de calibration à pente décroissante). Ces événements peuvent être accompagnés des messages d'erreur 1043, 1044, 1072, 1402 ou 1403 et impacter potentiellement les résultats de patients. Une fuite du détecteur de niveau du tampon de lavage concentré n'impactera pas les résultats de patients car le système détectera un changement de conductivité de la solution et empêchera toute analyse.	Si les solutions de lavage acide ou alcaline ne sont pas distribuées, les cuvettes peuvent ne pas être lavées de façon adéquate, entraînant une contamination qui peut impacter les résultats de patients. Ces événements peuvent être accompagnés des messages d'erreur 3687 ou 3689. Les résultats ICT ne sont pas affectés par ce dysfonctionnement.

- La taille et l'emplacement des fissures sur les ports d'arrivée et d'évacuation peuvent varier. Consultez la Figure 1.
 - Chaque détecteur de niveau présente une ligne de soudure qui est normale et résulte du processus de fabrication. Cette ligne n'est ni une fissure ni un défaut du détecteur. Consultez la Figure 2.
4. Si vous observez une ou plusieurs fissures,
 - Remplacez le détecteur de niveau de la solution. Vous pouvez utiliser la référence 04S68-02 jusqu'à la mise à disposition de la référence 04S68-03. Pour des instructions sur le remplacement, référez-vous au Chapitre 9 du Manuel Technique Alinity ci-series.
 - Revoyez les résultats générés depuis le dernier contrôle de qualité validé.
 5. Une fois l'inspection terminée, faites glisser le plateau de flacons réservoirs dans la zone de réservoir des solutions communes et fermez la porte des solutions communes.

- *Le rond rouge montre une fissure.*
- *Le carré jaune montre un port non endommagé.*
- *Les flèches rouges montrent des fissures.*

Maintenance hebdomadaire des détecteurs de niveau des solutions communes : Inspectez les détecteurs de niveau des solutions communes Alinity ci-series selon les instructions de l'Annexe A. Si l'un des détecteurs de niveau des solutions communes est fissuré, remplacez la pièce avant de démarrer le système selon les instructions du Manuel Technique Alinity ci-series. Abbott vous recommande de suivre vos procédures internes pour revoir les résultats générés depuis le dernier CQ validé. Pour vous aider à détecter un détecteur de niveau des solutions communes fissuré, Abbott vous recommande de lancer les contrôles de qualité (CQ) immédiatement avant de réaliser cette maintenance hebdomadaire. Une fois le nouveau détecteur de niveau (réf. 04S68-03) installé sur votre instrument Alinity, l'inspection hebdomadaire ne sera plus nécessaire. Veuillez continuer à consulter le Manuel Technique Alinity ci-series pour résoudre les messages d'erreur.

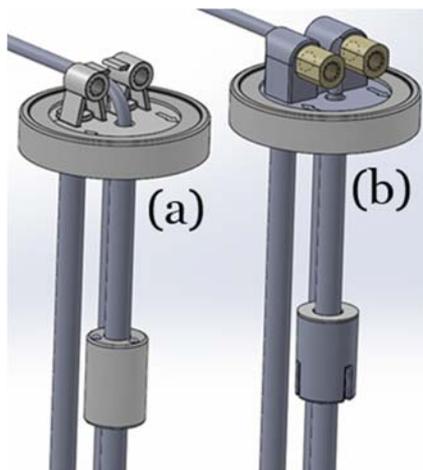
Figure 3. Identification des détecteurs de niveau des solutions communes (réf. 04S68-02 et 04S68-03)

(a) Détecteur de niveau des solutions communes réf. 04S68-02

(b) Détecteur de niveau des solutions communes réf. 04S68-03

Abbott a modifié le détecteur de niveau des solutions communes (réf. 04S68-02) pour améliorer sa fiabilité. Ce nouveau détecteur de niveau des solutions communes (réf. 04S68-03) sera disponible au cours du dernier trimestre 2019. Vous pouvez continuer à utiliser la référence 04S68-02 jusqu'à obtenir des pièces de remplacement référence 04S68-03 en prenant les mesures recommandées dans cette lettre. Une fois le nouveau détecteur de niveau des solutions communes (réf. 04S68-03) disponible, Abbott vous recommande de remplacer toutes les références 04S68-02 de vos systèmes Alinity c et i.
