URGENT – INFORMATION DE SÉCURITÉ

Produit	Référence
Étaleur-colorateur UniCel DxH Slidemaker Stainer (DxH SMS)	775222
Étaleur-colorateur UniCel DxH Slidemaker Stainer II (DxH SMS II)*	C11477

FSCA-000135

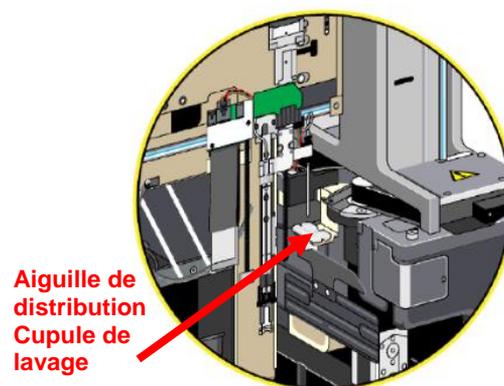
Figure 1 – Cupule de lavage de l'aiguille de distribution

6. Assurez-vous que le SAM est déplacé complètement sur le côté gauche pour éviter que l'aiguille de distribution ne soit pliée.
7. Repérez la cupule de lavage de l'aiguille de distribution (voir la Figure 1 ci-dessous).

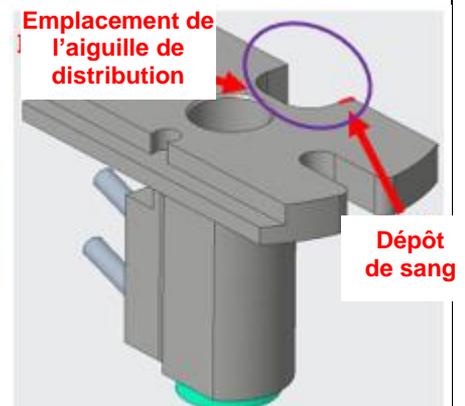
Figure 2 – Détail du chemin de lavage de l'aiguille de distribution

8. Repérez le chemin de l'aiguille de distribution (voir la Figure 2 ci-dessous).

9. Nettoyez l'intégralité du bord du chemin de la ligne de distribution à l'aide d'un coton-tige non pelucheux imbibé d'eau distillée et inspectez le coton-tige pour vérifier la présence de sang (voir la Figure 2 ci-dessus).
10. Si vous n'observez aucune trace de sang, votre étaleur n'est pas affecté par le problème de contamination.
 - Abaissez le capot avant et installez l'écran de transport.
 - Passez en revue toute éventuelle erreur et mettez l'instrument en ligne pour continuer l'opération.
