Meylan, le 22 octobre 2019

URGENT - ACTION DE SECURITE				
A l'attention des Pathole	ogistes-Responsables, des Directeurs des Etablissements de Santé et des			
Correspondants locaux	de Réactovigilance			
Dossier réf. Roche :	SBN-RTD-2019-001			
Dispositif concerné :	VENTANA HE 600

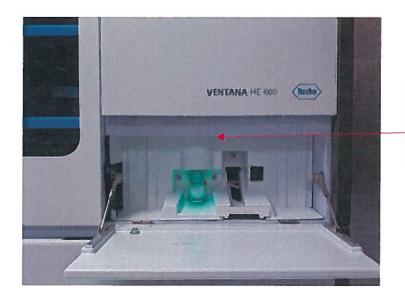
Après investigation, une fuite a été constatée au niveau d'un des modules de coloration du système HE 600. Le liquide est descendu jusqu'au connecteur du câble électrique sur la carte de circuit imprimé du capot de protection du réactif de montage des lamelles. Aucun blessé n'a été signalé.

L'analyse des causes a révélé de multiples facteurs contributifs, incluant le filtre 65 microns et les valves d'échange réactif au niveau des tuyaux de la solution de nettoyage.

Partie supérieure du module de colleuse de lamelles où des gouttelettes peuvent apparaître

Nos ingénieurs de maintenance vont programmer des interventions sur site afin de déconnecter le câble qui conduit l'électricité à la carte d'alimentation LED du module de colleuse de lamelles et remplacer pro activement les valves d'échange réactif et le filtre 65 microns.

Vous pouvez continuer à utiliser l'instrument comme d'habitude. Si pendant le fonctionnement du système, vous observez l'apparition de gouttelettes au niveau du module de colleuse de lamelles (voir ci-dessous), veuillez arrêter l'instrument, débrancher l'alimentation électrique, et contacter immédiatement notre Assistance Clients.
