Information de sécurité urgente

Microplaque de dilution D-Plates Réf.: 79851, lots inférieurs au numéro 279000)

Présence de résidu plastique sous la microplaque.

Notre référence : FSN/2021/08

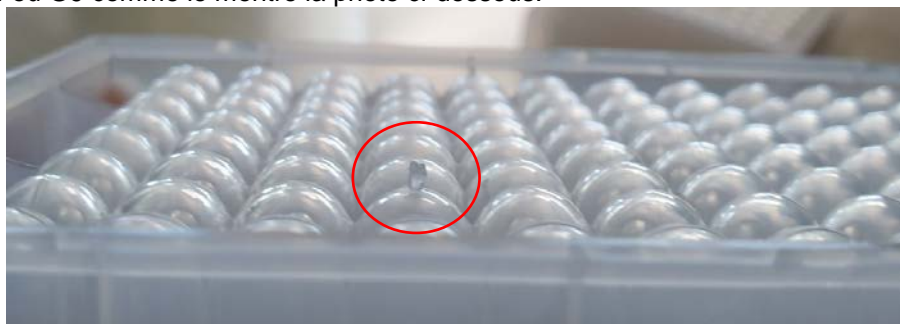
Suite à une anomalie de maintenance du moule d'injection et de contrôles chez notre fournisseur, les microplaques D-Plates 79851 peuvent présenter un résidu de plastique à leurs points d'injection B4, B9, G4 ou G9 comme le montre la photo ci-dessous.

La présence de ce résidu de plastique peut entraîner une inclinaison de la microplaque lorsqu'elle est positionnée sur l'automate QWALYS®. Ceci peut générer un défaut de distribution dans les premiers puits réactionnels.

Nous avons dès à présent renforcé notre contrôle, par une inspection visuelle de chaque D-Plates lors de leur conditionnement, à partir du lot 279000 inclus.

En action corrective pour les prochaines productions, notre fournisseur a augmenté les fréquences de maintenance de son moule d'injection et de contrôle d'aspect des D-Plates.

- Continuer à vérifier l'absence de ce défaut sur chaque D-Plate des lots concernés, lors du chargement sur le QWALYS®.
- Isoler les D-Plates concernées par ce défaut, en vue d'un remplacement.
- Dans les dix jours à réception de cette information, remplir et renvoyer le formulaire de réponse d'action corrective de sécurité (FSCA) ci-joint, par courriel à l'adresse hotline@diagast.com.
- A la fin de cette vérification, pour procéder au remplacement des D-Plates défectueuses, remplir et renvoyer le formulaire d'échange d'action corrective de sécurité (FSCA) ci-joint, par courriel à l'adresse commandes@diagast.com.
