URGENT – Notification de sécurité

Philips Respironics

Trilogy Evo et Trilogy Evo O2

Problèmes logiciels liés à l'augmentation de la pression

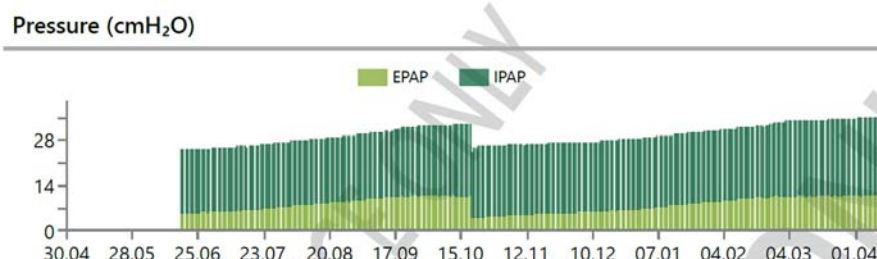
Problème 2 – Variation de pression en utilisation continue

- i. Le professionnel de santé peut détecter l'augmentation/diminution de la pression en observant le rapport de tendance de la pression dans Care Orchestrator/Care Orchestrator Essence, comme illustré ci-dessous.

Si une variation de pression est détectée, la décision de réinitialiser l'appareil et de rétablir les réglages d'origine DOIT être prise en consultation avec un médecin. Prendre des mesures pour assister le patient pendant une brève interruption du traitement peut s'avérer nécessaire.

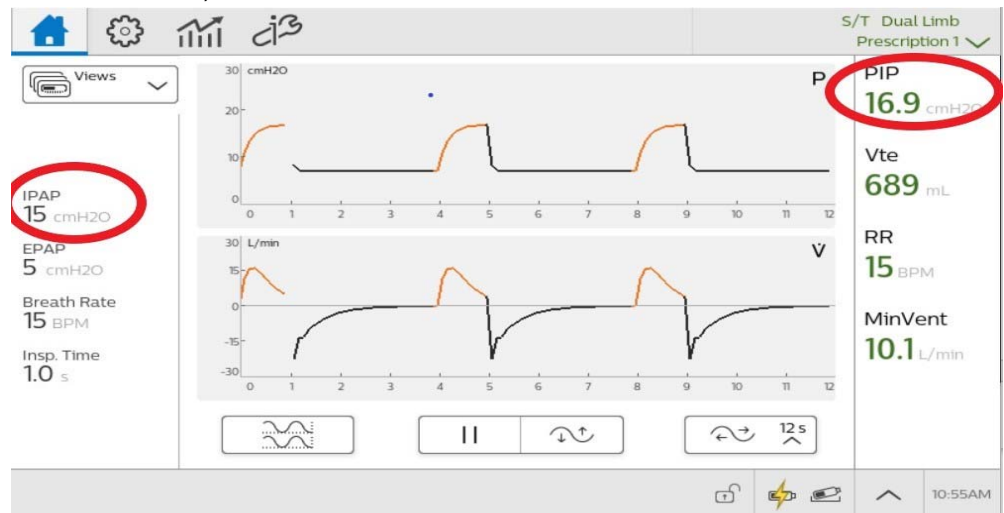
- ii. Le personnel soignant peut détecter l'augmentation de la pression en observant les paramètres mesurés sur l'écran de l'appareil (valeur PIP mesurée ou courbe de pression comme illustré ci-dessous où l'IPAP est réglée sur 15 cmH₂O mais où, en raison de l'augmentation de la pression, la pression réellement délivrée est de 16,9 cmH₂O).
