<b>Hillrom™</b> Hillrom Luleå Nedre Vägen 100, 975 92 Luleå, Suède	<b>Avis de sécurité sur le terrain</b>	<b>FA 2021-05-002-LUL-003</b>
--	--	-------------------------------

**Identifiant d'action de terrain : FA 2021-05-002-LUL-003**

OctoStretch™ avec stabilisateur Stretch Leveller, FlexoStretch™, stabilisateur Stretch Leveller, LikoStretch™ 1900, LikoStretch™ Mod 600 IC.

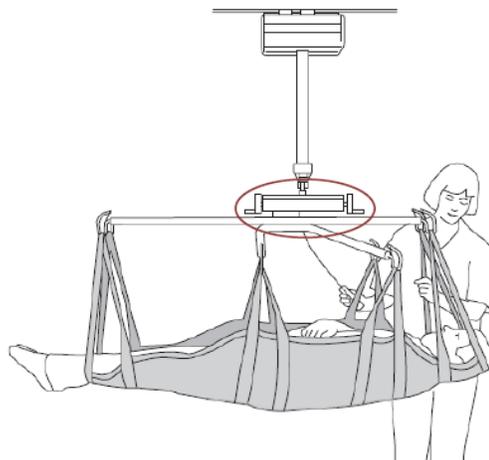
Fig. 1 :

Hillrom a pris connaissance d'un rapport d'un utilisateur concernant la rupture du stabilisateur utilisé avec l'appareil OctoStretch.

En raison de cette rupture, le stabilisateur de l'OctoStretch peut potentiellement perdre sa fonction de maintien du patient en position horizontale lors du levage et du mouvement. Lorsque cette fonction est perdue, le patient peut glisser vers l'arrière et peut potentiellement tomber de la toile de levage Octo sur la surface d'où il est soulevé. Voir figure 1 : OctoStretch avec le stabilisateur, le stabilisateur Stretch Leveller est entouré.

Hillrom remplace le stabilisateur pour atténuer ce risque de rupture. Une fois la ou les

améliorations terminées, Hillrom contactera les clients pour coordonner la mise à niveau du stabilisateur.

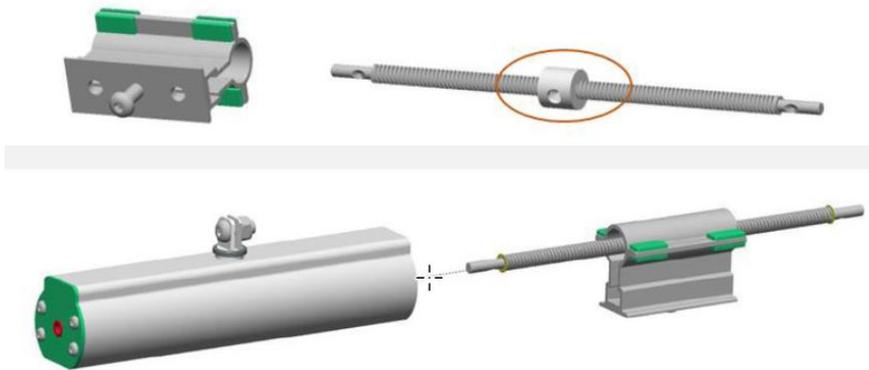
Fig. 2 :

Le stabilisateur fixé à l'OctoStretch permet un ajustement du centre de gravité pendant le levage. Le stabilisateur est composé d'un écrou trapézoïdal fixé à un profil de fixation sur une tige filetée. Si l'écrou trapézoïdal se brise, le stabilisateur peut déplacer le centre de gravité sans que l'utilisateur n'active la fonction, ce qui entraîne une inclinaison inattendue de l'appareil. Voir figure 2 : principaux composants et assemblage du stabilisateur. Écrou trapézoïdal entouré.
