Atlan A300, Atlan A300XL

Août 2021

Consigne importante de sécurité

Artefacts sur les courbes de pression et de débit

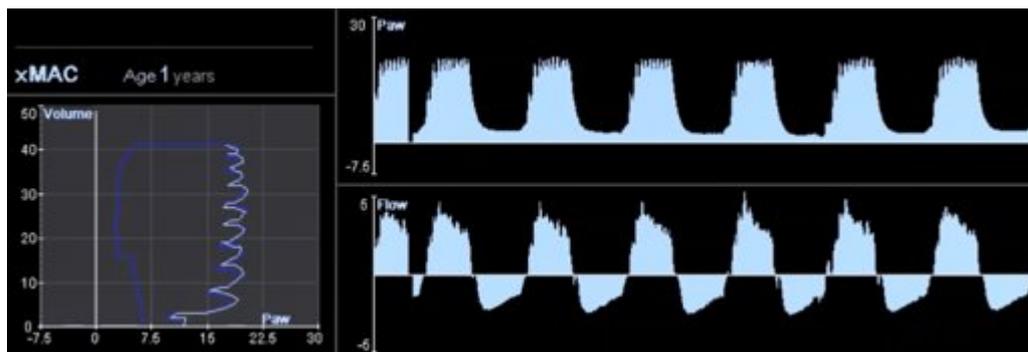
Au cours de nos activités de surveillance du marché mondial, nous avons pris connaissance de très rares cas dans lesquels la station d'anesthésie Atlan avec le logiciel 1.01 a présenté des artefacts sur les courbes de pression et de débit alors que les appareils étaient utilisés dans l'un des modes de ventilation suivants : PC - VC, PC - VACI, PC - VACI/AI, VC - VC/Autoflow, VC - VACI/Autoflow, VC - VACI/AI/Autoflow, VS-PEP/AI.

Artefacts sur les courbes de pression et de débit

Notre investigation a révélé que ces artefacts ne se produisent que dans de rares associations de résistance et de compliance de l'ensemble du système, par ex. de filtres, de tuyaux de ventilation, de sonde endotrachéale, de poumons du patient et de fuites. Bien que ces artefacts soient visibles sur les courbes de pression et de débit affichées et qu'ils soient éventuellement audibles à l'auscultation, les pics de pression ou de débit n'atteindront pas les poumons du patient, en raison de l'effet de filtre passe-bas de la résistance dans la sonde endotrachéale et les voies aériennes supérieures.

Dräger travaille actuellement sur une mise à jour du logiciel, qui permettra de remédier à ce problème. Votre représentant Dräger local vous contactera dès que le nouveau logiciel sera disponible, afin de programmer la mise à jour de l'appareil. La mise à jour du logiciel vous sera fournie gratuitement

Jusqu'à ce que la mise à jour du logiciel soit disponible, vous pouvez continuer à utiliser l'appareil et les modes de ventilation concernés, en veillant à ce que les décisions thérapeutiques ne soient pas prises sur la seule base de ces artefacts.

Passer sur l'un des modes de ventilation non affectés évite l'apparition de ces artefacts.
