Welch Allyn, Inc. 4341 State Street Road Skaneateles Falls, NY 13153 États-Unis	URGENT : Avis relatif à la sécurité	2021-07-001-MKE-005
--	--	---------------------

Électrocardiographes ELI@280, MLBUR280 et BUR280

Électrocardiographe de repos ELI@280 – Erreur de patient/mise à niveau du logiciel

Identifiant FSCA : 2021-07-001-MKE-005

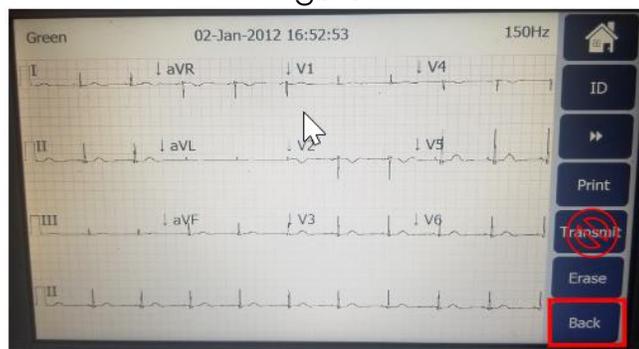
Le flux de travail suivant peut entraîner la transmission d'un enregistrement ECG différent de celui prévu. Le dossier transmis contient des informations cliniques précises, mais il ne s'agit pas du dossier destiné à être envoyé.

1. Un ECG est réalisé pour le patient A et enregistré sur le cardiographe.
2. Un ECG est réalisé pour le patient B et enregistré sur le cardiographe.
3. L'enregistrement ECG associé au patient A est récupéré de la mémoire, et les informations démographiques du patient sont éditées.
4. Après l'édition, la page « ECG de repos » est présentée comme indiqué ci-dessous. Figure 1
5. Le fait d'appuyer sur le bouton TRANSMETTRE à partir de cette page (après toute modification des données démographiques du patient) transmettra un enregistrement d'ECG autre que celui du patient A. (cf. la Figure 2, qui montre la page ECG de repos).

Si un enregistrement d'ECG est récupéré dans le répertoire des patients pour effectuer une modification des données démographiques du patient, une fois que les informations ont été modifiées et que l'écran ci-dessus (Figure 1) est présenté, n'appuyez pas sur le bouton de transmission. Au lieu de cela, appuyez sur le bouton RETOUR qui enregistrera les modifications en mémoire et présentera à l'utilisateur l'écran suivant, où le bouton SYNC peut être utilisé pour transmettre l'enregistrement souhaité à la destination configurée.

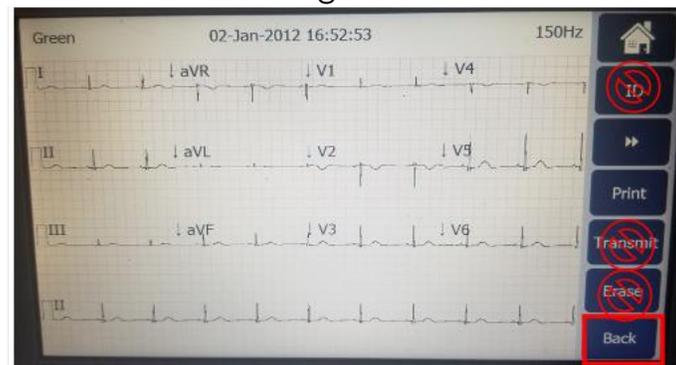
Figure 3

Le flux de travail suivant a été identifié comme entraînant la transmission d'un « enregistrement hybride » contenant les informations démographiques du patient A et les données de morphologie et de mesure de l'ECG du patient B.

1. Un ECG est réalisé pour le patient A et enregistré sur le cardiographe.
2. Un ECG est réalisé pour le patient B et enregistré sur le cardiographe.
3. L'enregistrement ECG associé au patient A est récupéré de la mémoire et les informations d'identification sont éditées.
4. Après l'édition, la page « ECG de repos » est présentée comme indiqué en Figure 3.
5. L'utilisateur décide d'effectuer une autre modification d'identification sans quitter la page « ECG de repos » et appuie sur le bouton « ID » – Figure 3.

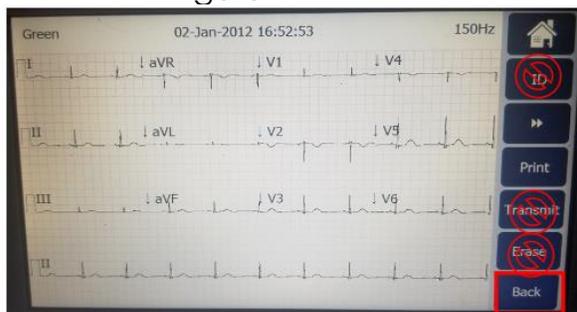
Figure 4

6. Une fois la deuxième modification effectuée, la page « ECG de repos » s'affiche de nouveau, comme illustré ci-dessus.
7. En appuyant sur le bouton TRANSMETTRE à partir de cette page (après deux modifications d'ID consécutives comme défini ci-dessus), vous transmettez un enregistrement ECG avec les données démographiques du patient A et l'enregistrement ECG du patient B. Cet enregistrement « hybride » est alors stocké dans le cardiographe comme deuxième enregistrement avec les données démographiques du patient A, et le patient B ne sera plus répertorié dans le répertoire.
8. En appuyant sur le bouton EFFACER à partir de cette page, vous effacerez un enregistrement non désiré. Si les modifications sont effectuées sur le dernier enregistrement ECG acquis, cette situation ne se produit pas.

Si un enregistrement d'ECG est récupéré dans le répertoire du patient pour effectuer une modification de l'ID, une fois que les informations ont été modifiées et que la page (Figure 4) est présentée, n'appuyez ni sur le bouton Transmettre, ni sur Effacer, ni sur ID. Au lieu de cela, appuyez sur le bouton RETOUR qui enregistrera les changements en mémoire et présentera à l'utilisateur la page RÉPERTOIRE (Figure 5). Les modifications ultérieures de l'ID doivent également être effectuées à l'aide de ce flux de travail pour éviter que ce problème ne se produise. Pour transmettre ensuite l'enregistrement à l'emplacement configuré, appuyez sur le bouton SYNC.
