AVIS URGENT DE SÉCURITÉ SUR LE TERRAIN

Prothèse de coude Discovery – kit de condyle huméral

Nom du produit : Prothèse de coude Discovery – kit de condyle huméral
Numéro FSCA : 03/2021
Type de mesure : Avis de sécurité volontaire concernant un dispositif médical
Date : 06/09/2021

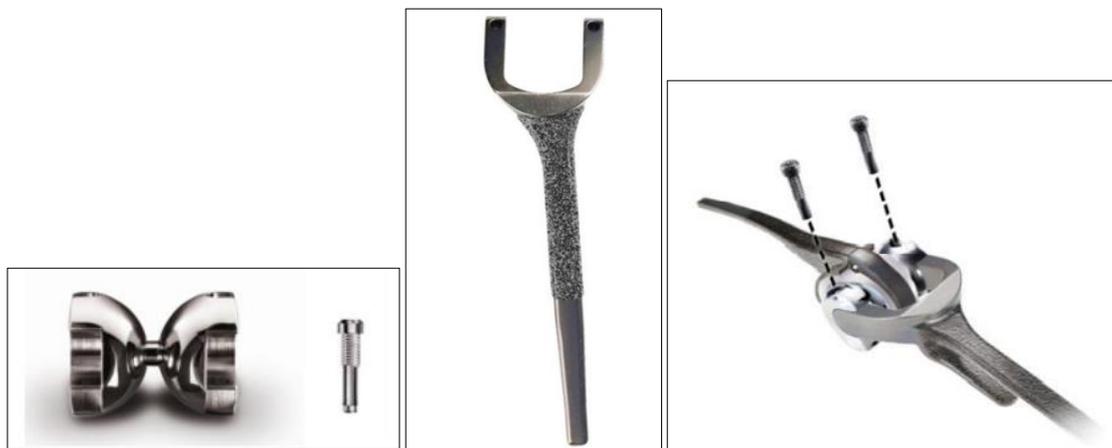
Figure 1, de gauche à droite : Kit de condyle huméral, tige humérale, assemblage de la tige humérale et des condyles avec les vis de verrouillage de condyle.

Selon les informations reçues dans le cadre des réclamations, le problème se produit parfois en raison d'une difficulté à insérer les vis des condyles, et dans d'autres cas, des chirurgiens ont constaté que les condyles ne s'adaptait pas parfaitement au composant huméral.

La difficulté éventuelle rencontrée pendant l'assemblage peropératoire de la tige humérale avec les condyles huméraux Lima résulte d'une série défavorable de tolérances et a été associée au condyle, les détails de son dessin n'étant pas correctement spécifiés pour un certain rayon du condyle. En l'occurrence, même s'il n'a pas été mis en évidence de non-conformité dans le processus de fabrication, le produit concerné peut ne pas se comporter comme prévu pendant l'intervention (taux de survenue estimé du problème : environ 1 %). Un plan d'action corrective a déjà été mis en place par la société pour résoudre ce problème.

À titre de précaution, LimaCorporate a décidé d'émettre un avis de sécurité volontaire visant à retirer du marché tous les kits de condyle huméral potentiellement concernés qui correspondent aux informations sur le produit indiquées dans le tableau 1 pour éviter tout problème peropératoire ultérieur.

1. Vérifier votre stock pour identifier et mettre en quarantaine les dispositifs concernés reçus. Retourner les dispositifs concernés à LimaCorporate accompagnés d'un exemplaire imprimé du coupon-réponse ci-joint.
2. Compléter, signer et envoyer le coupon-réponse ci-joint à l'adresse pms@limacorporate.com pour confirmer que vous avez bien pris connaissance du contenu de cet avis de sécurité.
