**LETTRE DE SECURITE**  
**FSCA LASW 21-02 / LASW 21-02.A.AP2.OUS**

**Aptio Automation**

**Module d'interface du système d'automatisation vers le système ADVIA® Centaur  
XP/XPT**

**Identifiant FSN :** FSN – AP2 – 202109 – 03 v.1

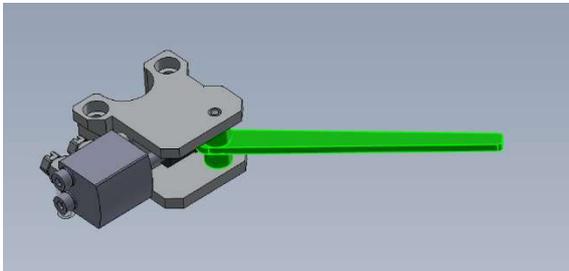
- aucune obstruction n'empêche l'activation correcte et le mouvement de l'aiguillage ;
- l'aiguillage semble être intact ; se reporter aux *Image 2*;
- la position de l'aiguillage est alignée avec les profils lorsqu'un tube est aiguillé, se reporter aux *Image 3*; les tubes qui doivent être acheminés par l'analyseur sont aiguillés sans problème, sans porte-tube manquant ou blocage partiel du porte-tube.

Image 2: apparence de l'aiguillage

Si l'inspection visuelle n'est pas satisfaisante, contacter votre assistance technique locale pour obtenir de l'aide avant d'utiliser le module d'interface du système d'automatisation vers l'instrument ADVIA Centaur XP/XPT pour traiter des échantillons.

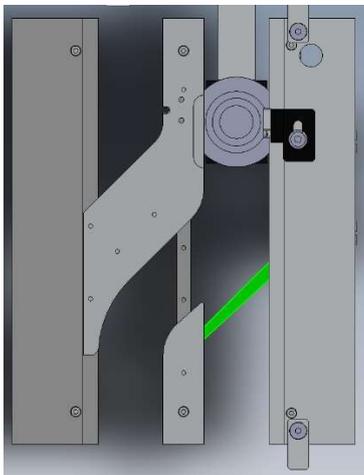
Image 3 : alignement de l'aiguillage
