**LETTRE DE SECURITE**  
**FSCA LASW 21-02 / LASW 21-02.A.FLX.OUS**  
**FlexLab Automation**

**Module d'interface du système d'automatisation vers le système ADVIA® Centaur  
XP/XPT**

## Avis urgent de sécurité

Identifiant FSN : FSN – FLX – 202109 – 01 v.1

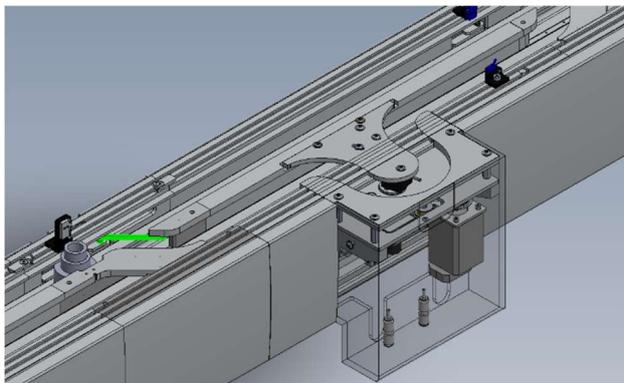
Image 1.a : module d'interface Advia Centaur XP/XPT  
(RÉF FLX-021-00)

Une inspection visuelle quotidienne de l'aiguillage du module d'interface du système d'automatisation vers l'instrument ADVIA Centaur XP/XPT (se reporter aux *Image 1.a* et *Image 1.b*) est requise pour vérifier que :

Si l'inspection visuelle n'est pas satisfaisante, contacter votre assistance technique locale pour obtenir de l'aide avant d'utiliser le module d'interface du système d'automatisation vers l'instrument ADVIA Centaur XP/XPT pour traiter des échantillons.

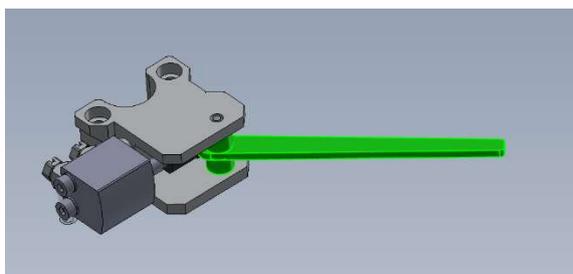
Image 2.a : apparence de l'aiguillage

- aucune obstruction n'empêche l'activation correcte et le mouvement de l'aiguillage ;
- l'aiguillage semble être intact ; se reporter aux *Image 2.a* et *Image 2.b* ;
- la position de l'aiguillage est alignée avec les profils lorsqu'un tube est aiguillé, se reporter aux *Image 3.a* et *Image 3.b* ; les tubes qui doivent être acheminés par l'analyseur sont aiguillés sans problème, sans porte-tube manquant ou blocage partiel du porte-tube.
