LETTRE DE SÉCURITÉ
FSCA LASW 21-01 / LASW 21-01.A.OUS
Aptio Automation

Module d'interface du système d'automatisation vers le système ADVIA® Centaur XP/XPT

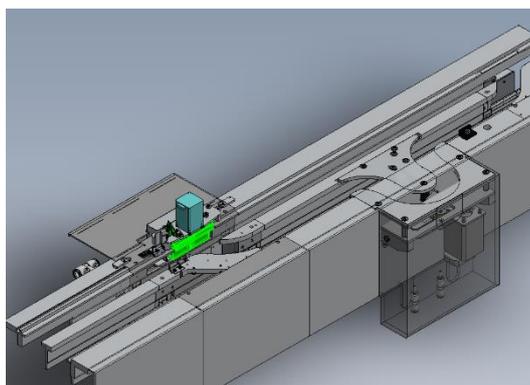
Image 1.a: Module d'interface ADVIA Centaur XP/XPT (SMN 10703038)

- aucune obstruction n'empêche l'activation correcte et le mouvement de l'aiguillage ; se reporter à l'image 1.a.
- l'aiguillage semble intact ; se reporter à l'image 2.a.
- la position de l'aiguillage est alignée avec les profils lorsqu'un tube est aiguillé ; se reporter à l'image 3.a. Les tubes qui doivent être acheminés par l'analyseur sont aiguillés sans problème, sans porte-tube manquant ou blocage partiel du porte-tube.

Si l'inspection visuelle n'est pas satisfaisante, contacter votre assistance technique locale.
