URGENT – Notification de sécurité produit
Notice corrective de matériel médical
 Systèmes Allura Xper et Azurion

Problèmes de connexion de la pédale de commande sans fil entraînant
 l'interruption de la fluoroscopie et de l'exposition aux rayonnements.

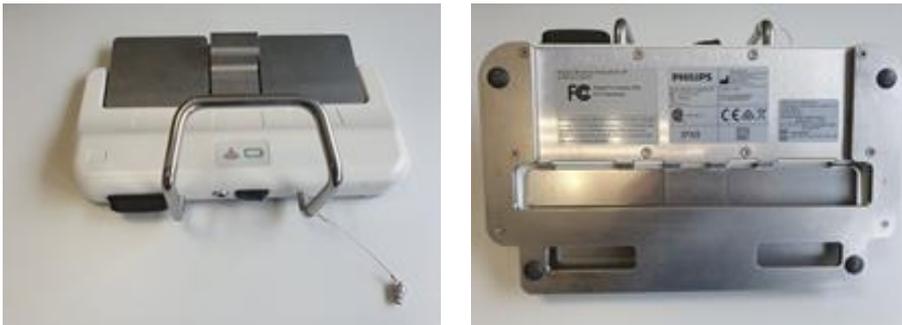
<p align="center">Figure 1 : Emplacement de l'étiquette sous la pédale de commande Le nom et le numéro du modèle se trouvent sur l'étiquette située sous la pédale de commande, comme illustré sur la Figure 1.</p>
