## AVIS DE SÉCURITÉ SUR LE TERRAIN URGENT

Microscope opératoire M220 F12 de Leica

Identificateur FSCA : CAPA-HER-MD-21-002

Dispositif de fixation de maintien supplémentaire destiné à bloquer le corps de microscope M220

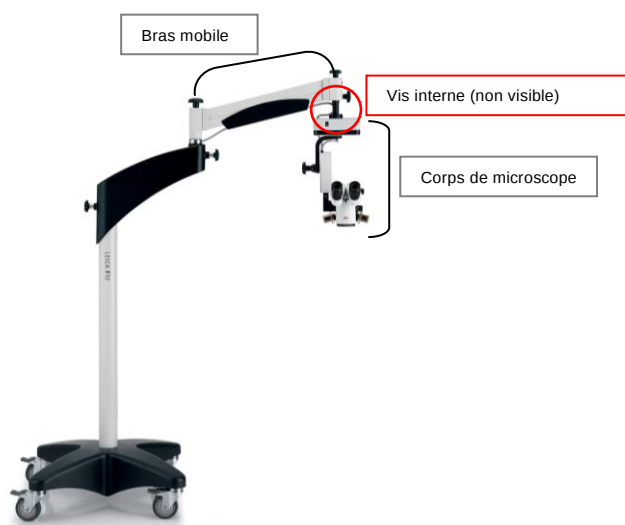
Figure 1 : Microscope opératoire M220 F12 de Leica

Le défaut identifié concerne une défaillance touchant les pièces mécaniques au niveau de la vis qui connecte le corps de microscope à l'extrémité libre du bras mobile (consultez la Figure 1).

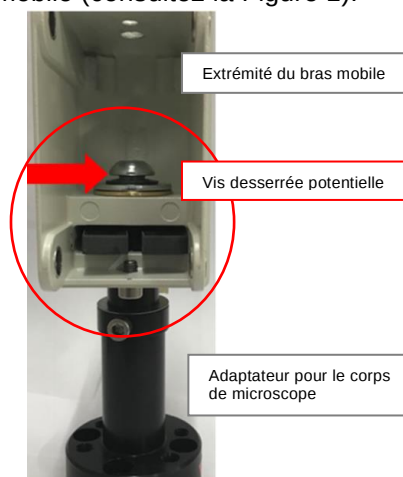
Figure 2 : Vis desserrée potentielle connectant le bras mobile au corps de microscope

Leica Microsystems a mené une enquête approfondie sur les causes principales qui a identifié la cause du problème observé, à savoir un blocage insuffisant de la vis qui connecte le bras mobile au corps de microscope (consultez la Figure 2). Il a été établi que cette vis n'était pas bloquée par une quantité adéquate de frein filet haute performance visant à assurer une connexion fiable du bras mobile au corps de microscope. Ce blocage inadéquat du bras mobile n'a pas été identifié durant la fabrication et le contrôle final des bras mobiles M220. Ces bras mobiles ont ensuite été intégrés dans les microscopes opératoires M220 F12 fabriqués avant le 9 mars 2017\*. En conséquence de quoi, la vis connectant le bras mobile au corps de microscope s'est desserrée dans le temps (consultez la Figure 2) et a entraîné par la suite la chute du corps de microscope. D'après les résultats de l'enquête sur les causes principales, la probabilité de survenue de ce défaut pour l'utilisateur final est très faible.

\*Remarque : Pour les M220 F12 fabriqués après le 9 mars 2017, des mesures adéquates ont été mises en œuvre au niveau de la fabrication et du contrôle final pour garantir le blocage de la vis en toute fiabilité.

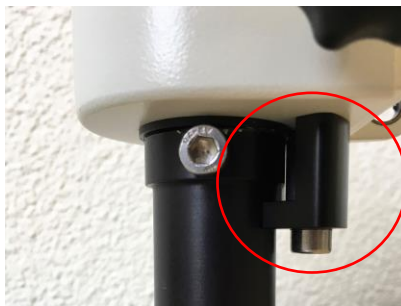
Figure 3 : Vue détaillée du dispositif de fixation de maintien à titre de méthode supplémentaire de blocage du corps de microscope M220

À titre de précaution, Leica Microsystems a choisi d'engager une action corrective de sécurité sur le terrain afin de fournir un dispositif de fixation de maintien (consultez la Figure 3) devant être ajouté sur tous les microscopes opératoires M220 F12 de Leica fabriqués avant le 9 mars 2017 dans le but d'assurer la sécurité des patients et la satisfaction des clients.

Votre commercial de Leica Microsystems vous remettra gracieusement un dispositif de fixation de maintien à titre de méthode supplémentaire de blocage du corps de microscope M220.

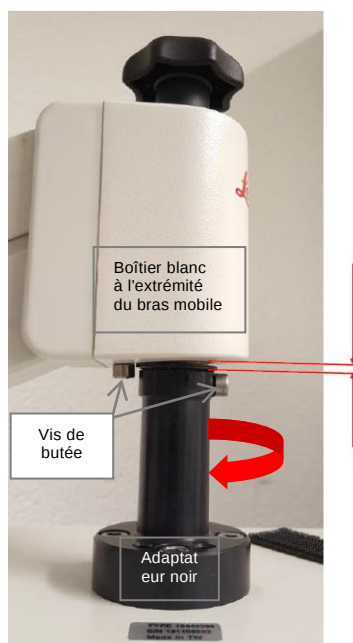
- Si l'espace entre l'adaptateur noir et le boîtier blanc à l'extrémité du bras mobile dépasse 3 mm (consultez la Figure 4) ou si le corps de microscope peut effectuer une rotation libre de plus de 360° (consultez la Figure 5) : ➔ **Arrêtez immédiatement d'utiliser le dispositif !**

Figure 4 : Vue détaillée de l'espace entre l'adaptateur noir et le boîtier blanc du bras mobile.

**Dans ce cas, le M220 F12 ne peut plus être utilisé.**
