**Type d'action : Avis relatif à la sécurité****Champ Identificateur d'action : FA 2021-010-002-LUL-001****Objet :** Bague manquante sur les Liko M220 et M230 causant de l'usure et un risque de chute.**Nom commercial du produit concerné :** Liko M220, Liko M230**Modèles concernés :** 2050010 et 2050015 fabriqués entre 2016-DÉC-27 et 2021-SEP-01.**Destinataires :** Gestionnaire des risques de l'installation/administrateur de l'installation, directeur général

## Avis relatif à la sécurité

**Baxter**  
FA 2021-010-002-LUL-001

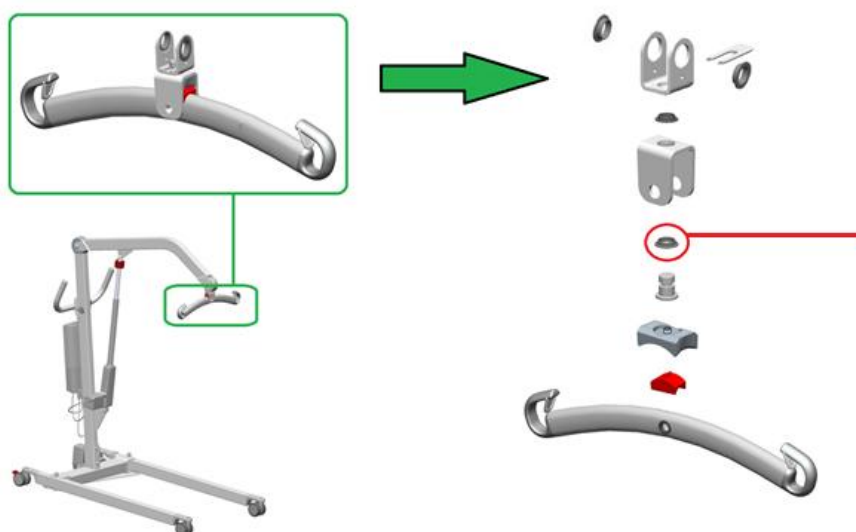
Hillrom a reçu des réclamations de clients pour lesquelles un étrier s'était détaché de son support de fixation supérieur. Les enquêtes ont révélé qu'une bague manquait sur le produit. La bague manquante entraîne une usure de la fixation de l'étrier, qui peut potentiellement provoquer le détachement de l'étrier de sa fixation. Si l'étrier se détache du support supérieur, il y a un risque de chute pour le patient.

L'étrier des lève-personnes mobiles M220 et M230 de Liko est verrouillé dans sa position sur le bras de levage par deux maillons de jonction, voir figure 1. Ces deux maillons de jonction sont fixés l'un à l'autre par un boulon et une plaque de fixation qui permet une rotation de l'étrier dans un sens par rapport au maillon de jonction supérieur.

Figure 1 : mécanisme et pièces inclus dans l'étrier pour le M220/M230. Bague marquée en rouge.

L'enquête de Hillrom a permis de déterminer que la cause fondamentale du détachement de l'étrier est l'usure de la fixation de l'étrier due à l'absence d'une bague en plastique (voir les marques rouges de la figure 1) dans l'assemblage lors de la fabrication du dispositif. Il a été déterminé qu'au montage, il y ait un risque que certains dispositifs ne contiennent pas cette

bague en plastique sur les dispositifs fabriqués entre 2016-DÉC-27 et 2021-SEP-01.

Dès réception du formulaire de réponse, après identification des dispositifs potentiellement concernés, Hillrom ou un distributeur/représentant officiel de Hillrom prendra contact avec vous pour planifier l'inspection de votre dispositif afin de confirmer la présence de la bague. S'il est confirmé que le dispositif est dépourvu de la bague, un étrier de remplacement muni d'une bague sera installé.

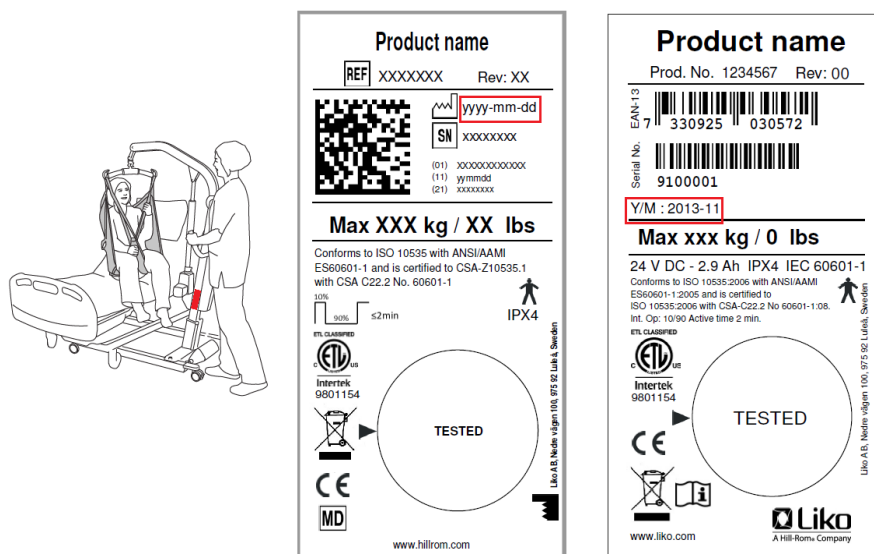
Figure 2 : placement de l'étiquette et ses modèles. À gauche : nouveau modèle. À droite : ancien modèle.

1. Consultez l'étiquette de votre Liko M220/M230 pour déterminer s'il est concerné par cette action en identifiant la date de fabrication du dispositif (c'est-à-dire s'il a été fabriqué entre 2016-DÉC-27 et 2021-SEP-01). Voir la figure 2.
